مذكرة ماستر

التعديلات المحدثّة على البيئة السكنية

الأسباب و النتائج (حالة حي 600 مسكن - تبسة)

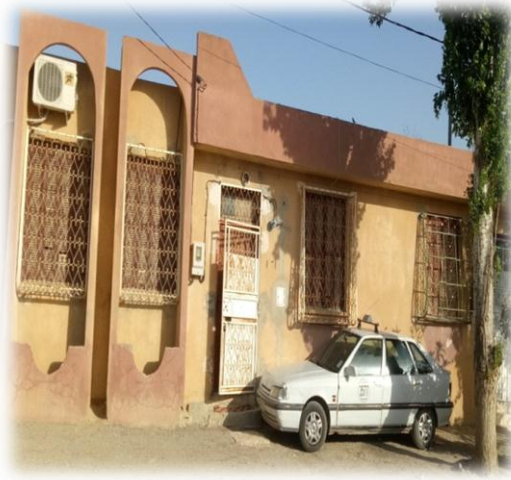
الصورة 1. واجهة الأصلية للمساكن

حسب المعاينة الميدانية للحي فقد وقفنا على نوعين من الواجهات لهذه المساكن، تبرزهما الصورتين

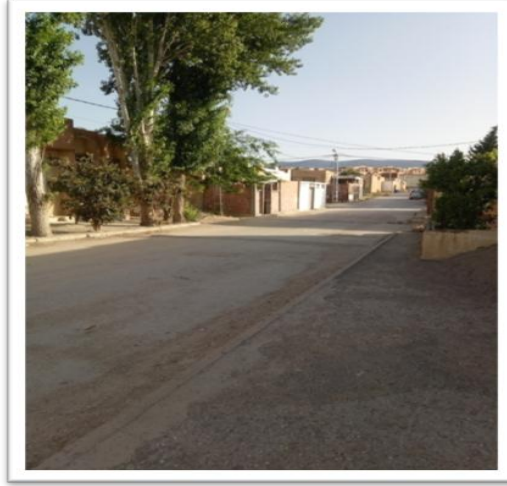
الصورة 8. توضح حالة الطرق الثالثة

ومن خلال عملية المسح الميداني لشبكة الطرق (الطرق الثالثة) بالحي، فقد وقفنا على الوضعية المتردية لها، وهذا بسبب تآكل مادة الزفت المستعملة في تعبيدها، وانسداد البالوعات، وهو الأمر الذي ينجم عنه تشكل برك وأوحال في الايام الممطرة.

- تعبيد الطرق النائية مع اختيار النوع الجيد للزفت .
- إصلاح البالوعات المسدودة .

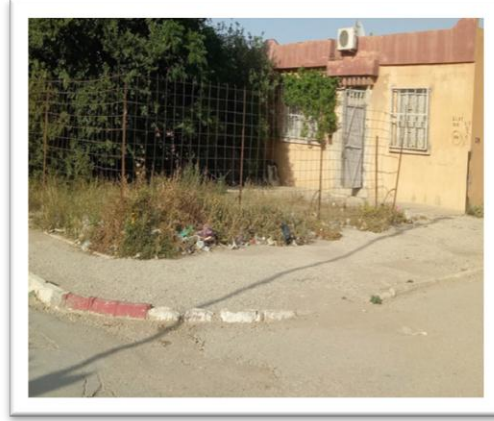
الصورة 9 . توضح حالة الأرصفة

تلعب شبكة الارصفة دورا هاما في هيكله النسيج العمراني، فهي مجال لحركة المشاة داخله، وعن حالة هذه الارصفة في مجال الدراسة فإنها كلها في حالة رديئة.

بعد المعاينة الميدانية التي اجريتها على مجال الدراسة توصلت الى أن كل الارصفة تعاني من تكسرات وتشققات مما يستدعي الى تهديمها واعادة بنائها وفق معايير متفق عليها ووضع بلاط منقوش لتفادي الانزلاق.

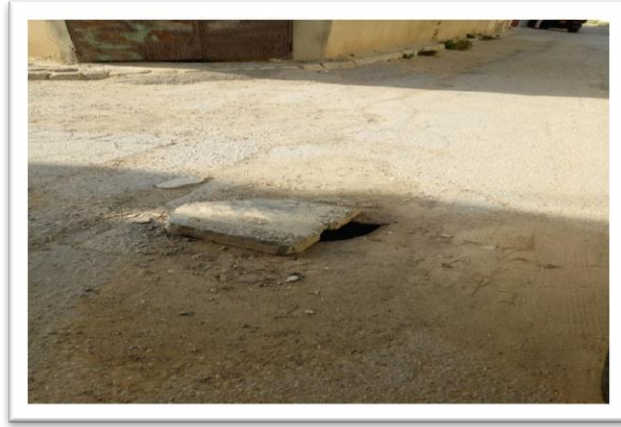
الصورة. 10. بالوعات غير مهينة

- تعاني شبكة الصرف الصحي من مشكل انسداد البالوعات يعود سببها الى قدم قنوات الصرف الصحي وغياب كلي لعمليات الصيانة , بالإضافة إلى الضغط الكبير عليها, ويلاحظ ذلك بشكل واضح عند تساقط الامطار مخلقة كميات كبيرة من الوحل والبرك المائية تعيق حركة المرور من ناحية , وتشوه النظر العام للحي من ناحية اخرى.

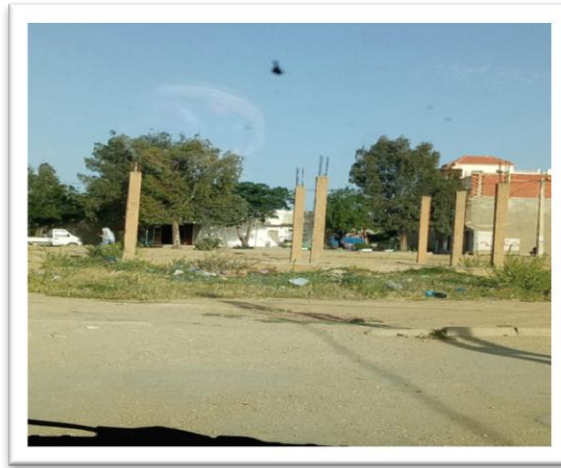
الصورة. 11. حالة المساحات الخضراء

بعد المعاينة والملاحظة الميدانية تبين ان الحي لا يحتوي على مساحات خضراء مهياة رغم وجود مساحات حرة كبيرة غير مستغلة وذلك لعدم الاهتمام من طرف الجهات المعنية بهذا الجانب, باستثناء بعض الحالات المتمثلة في غرس السكان لبعض الاشجار في المحيط المجاور للمسكن ووضع سياج حوله بحجة حمايتها. كما تجدر الإشارة الى وجود مساحة مبرمجة لإنجاز حديقة عمومية الا انها لم تتم تهيئتها بعد.

- غرس الاشجار والازهار على مستوى الحي .
- استعمال التزيين بالأعشاب بهدف التقليل من الغبار وإيضفاء الصبغة الجمالية للمظهر العام.
- سن قوانين ومواد لمنع التعدي على المساحات الخضراء.

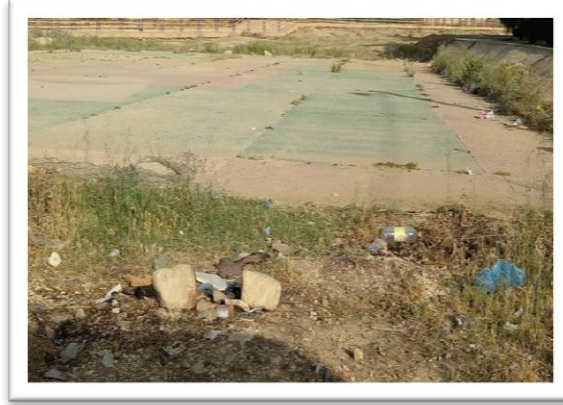
الصورة. 12 مساحات الالتقاء والترفيه

بعد المعاينة الميدانية للحي وجدنا ان المناطق الخاصة بالالتقاء والترفيه مهملة تماما واهمال كلي للملاعب وهذا راجع الى غياب تهيئة المساحات الخارجية الموجودة داخله وخلق اماكن للالتقاء والتفاعل و هذا ما جعل سكان الحي يفتقدون لهذه المساحات , مما دفع الاطفال الى اللعب فوق الارصفة والطرق والاماكن المخصصة لتوقف السيارات .

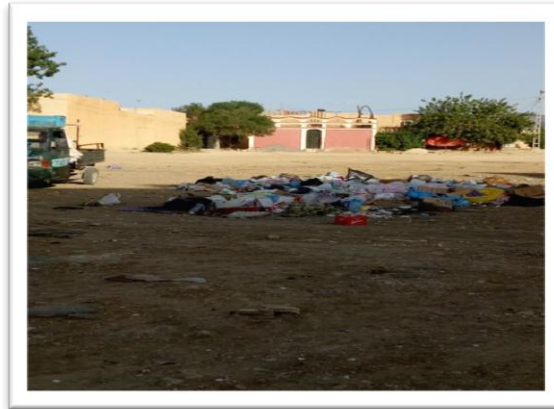
الصورة. 13. انتشار النفايات في الحي

كما أنه وجب التنويه هنا إلى الانتشار الفوضوي للنفايات بالحي، حيث يعتمد السكان إلى رميها في كل مكان (على الأرصفة والمساحات الحرة بالحي)، متجاهلين بذلك لأهمية البعد البيئي في حياتهم، وهو الأمر الذي يصعب من عملية تفعيل وتسريع عملية الجمع.

- وضع نقاط محددة لتجميع النفايات .
- توزيع الحاويات العمومية في الحي .
- نقل القمامة الموجودة الى المفرغة العمومية .
- تكثيف الدوريات الخاصة بجمع النفايات على الاقل مرتين يوميا .

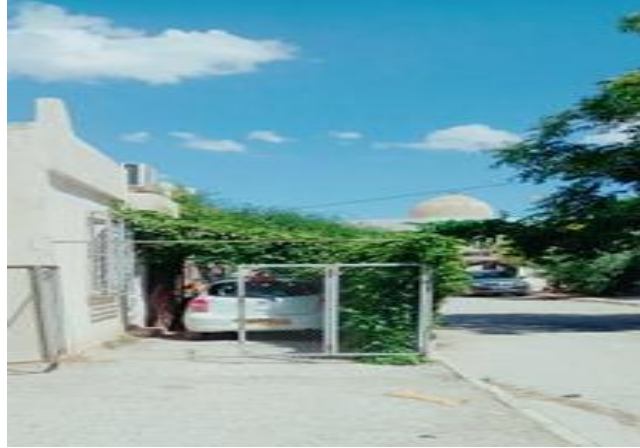
الصورة. 15. وضع سياج امام المسكن

* تعدي الساكنين على المساحات العمومية كالأرصفة لجعلها حديقة او غرس اشجار وتدويرها بسياج بحجة حمايتها .

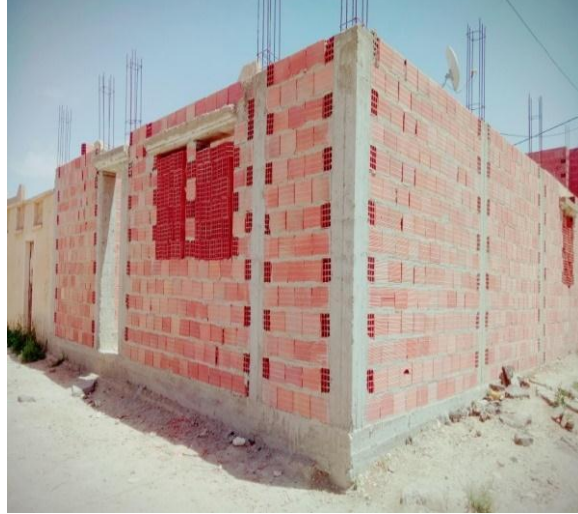
الصورة. 16. التعدي على الاملاك العمومية

* التعدي على المساحات الفارغة بجانب المساكن وذلك ببناء توسيعات للمسكن بطريقة غير شرعية.

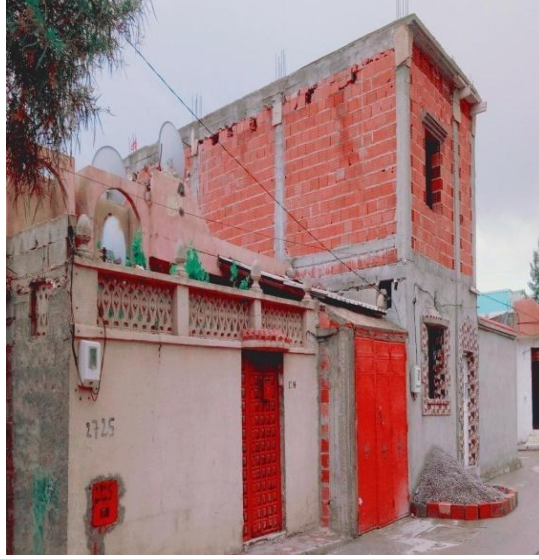
الصورة 17. زيادة طابق

* زيادة طوابق دون رخصة بناء.

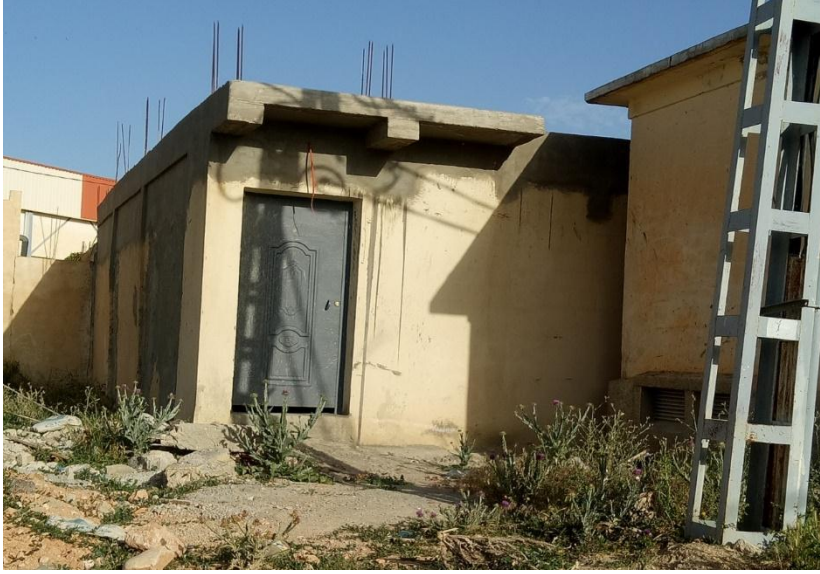
الصورة. 19: عدم احترام الاعمدة الكهربائية

* التعدي على الارتفاقات الكهربائية .

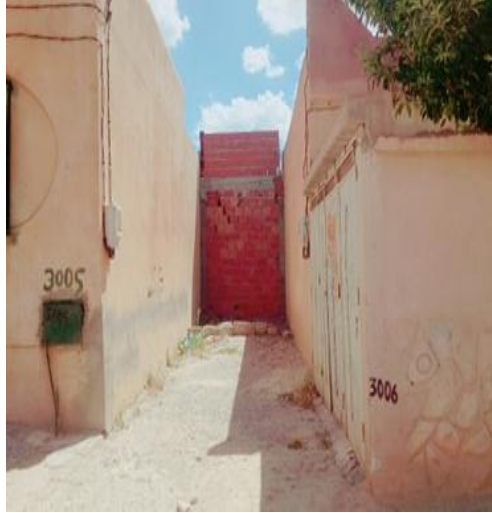
الصورة. 20 : غلق الازقة

* غلق بعض الازقة و تضيقها .

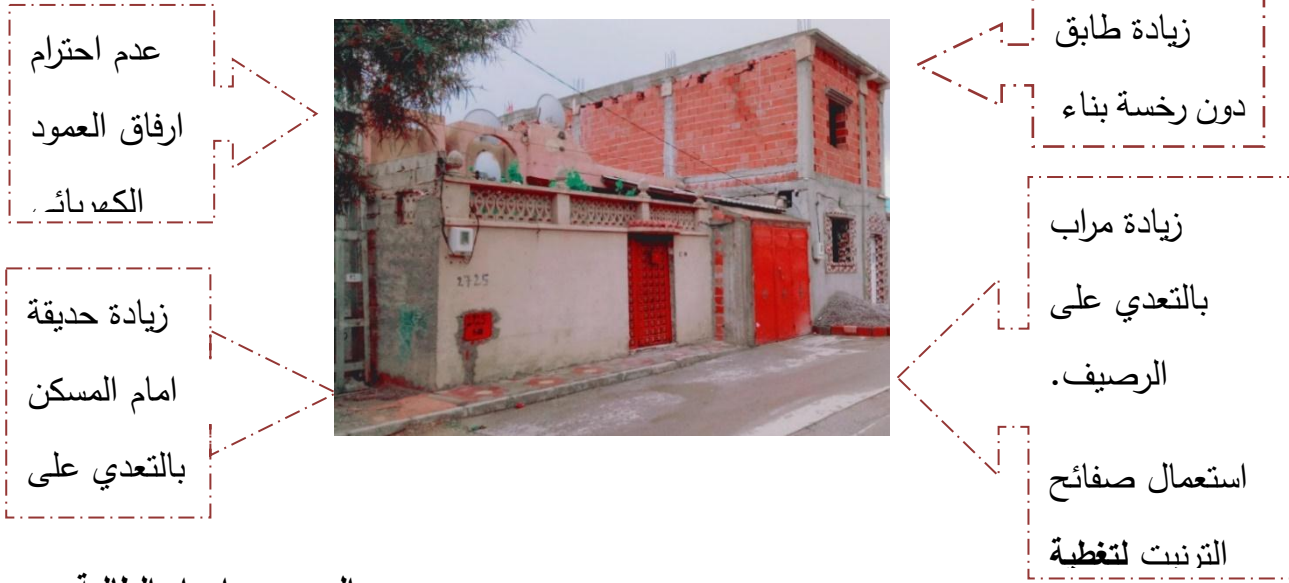
الصورة. 21 مظاهر التعديل على المسكن

- ❖ التعدي على المساحة غير المبنية للمسكن.
- ❖ زيادة في عدد الغرف .
- ❖ استغلال الحدائق المبرمجة داخل المسكن أدى الى الزيادات على حساب الاملاك العمومية وتأثيرها على الواجهات .
- ❖ التغيير الكلي في الهندسة المعمارية للمسكن.
- ❖ فقدان الصورة الجمالية للمسكن.
- ❖ التعدي على الاملاك العمومية وخاصة الأرصفة، والذي الأمر الذي يشكل خطر على سلامة الأطفال عند الخروج من المسكن، وكذلك من خلال المشي في الطريق.
- ❖ التعدي على الأعمدة التي تحمل الخيوط الكهربائية ذات الضغط المتوسط والتي تؤثر سلبا على صحة الإنسان ويؤدي سقوطها إلى إضرار فادحة على الجوار .
- ❖ البني بصفات الترنيث التي تضر صحة الإنسان وتشوه منظر السكن .

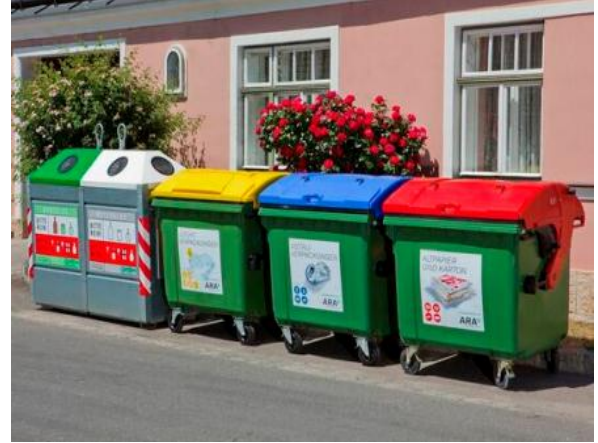
الصورة 31: انتشار القمامة في الحي

تعاني منطقة الدراسة من انتشار عشوائي للفضلات, وهو ما زاد في تشوه المنظر العام للحي، وللمحد من هذه الظاهرة وجب :

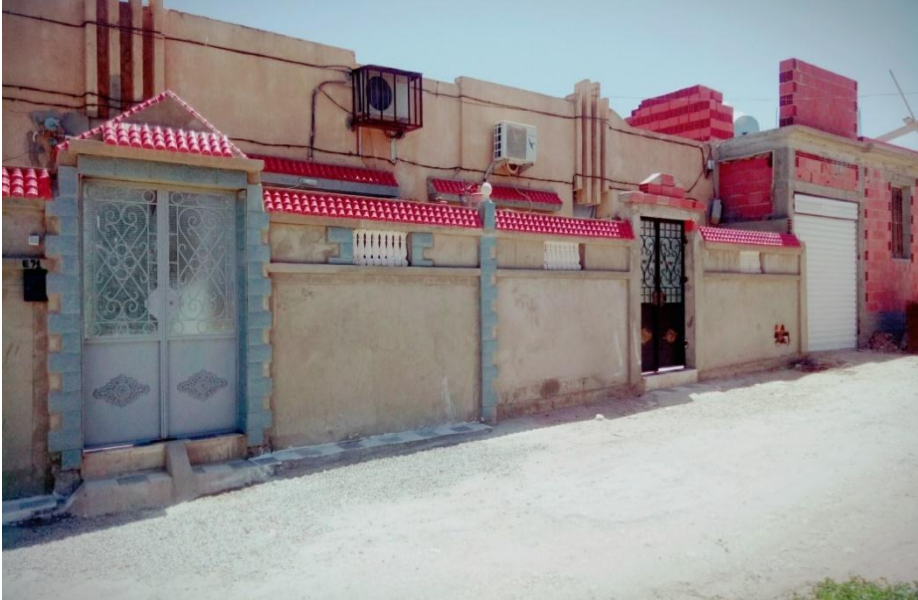
الصورة. 37 زيادة حديقة بالمسكن

حديقة مبنية بالجدران .

كل هذه التعديلات يجب التخلي عنها لأنها كانت مسببه في تشويه الصورة الجماليه للحي وهي أيضا جاءت بطريقه عشوائيه وغير قانوني.

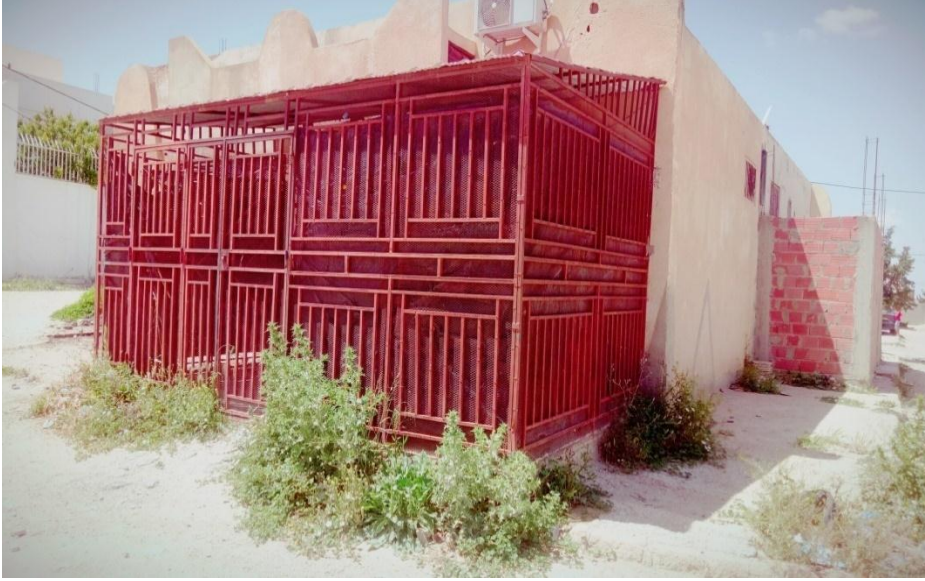
الصورة. 38 حديقة محيطه بالسياج .

حديقة محيطه بالسياج .

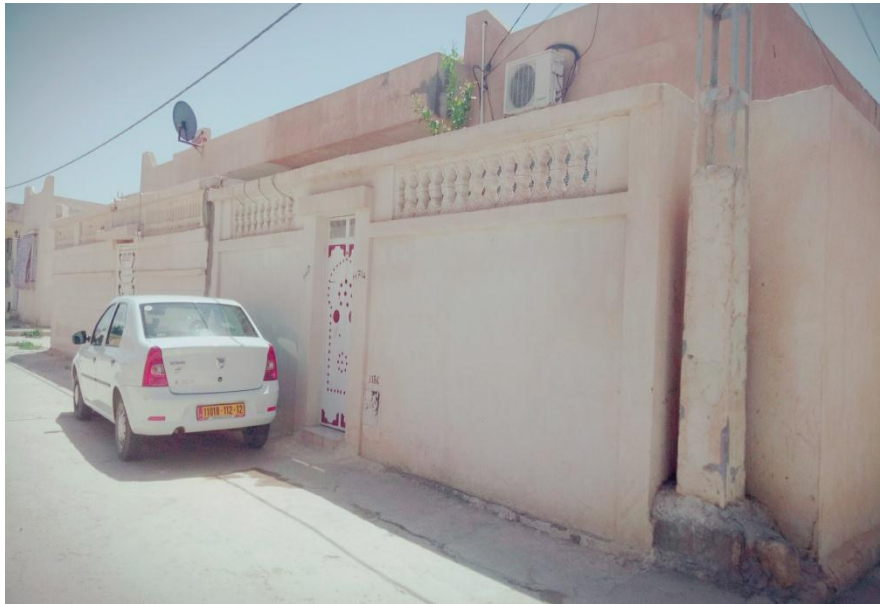
الصورة. 39: صور يحيط بالمسكن .

صور يحيط بالمسكن .

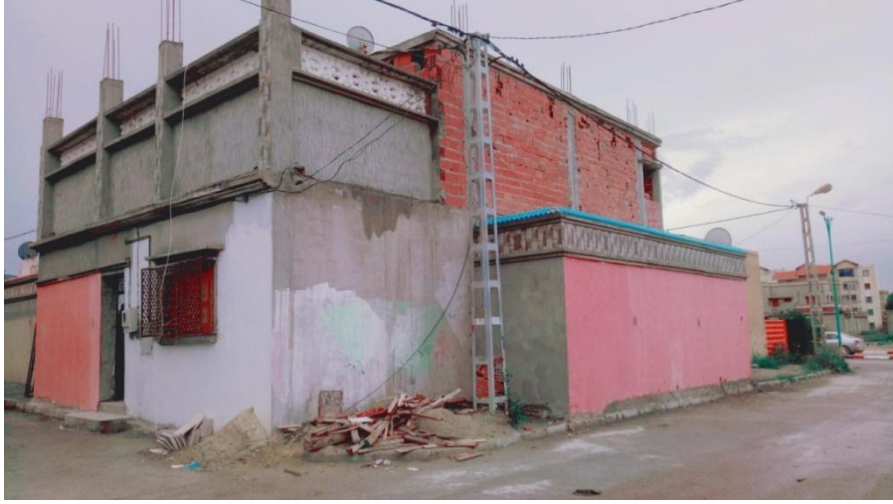
الصورة. 40 : زياده مسطن غير شرعي

بنايه غير شرعيه بجانب المسكن .

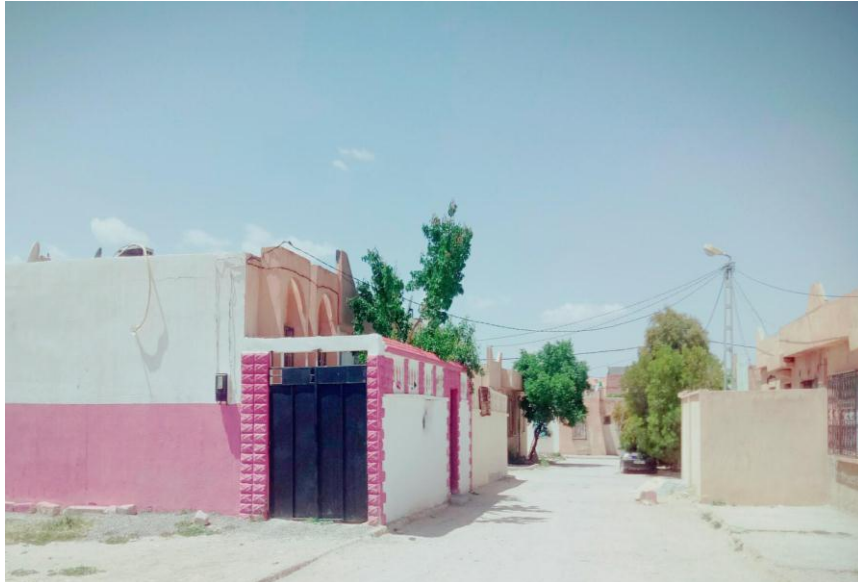
الصورة. 41 : التعدي على الارصفة .

التعدي على الارصفة .

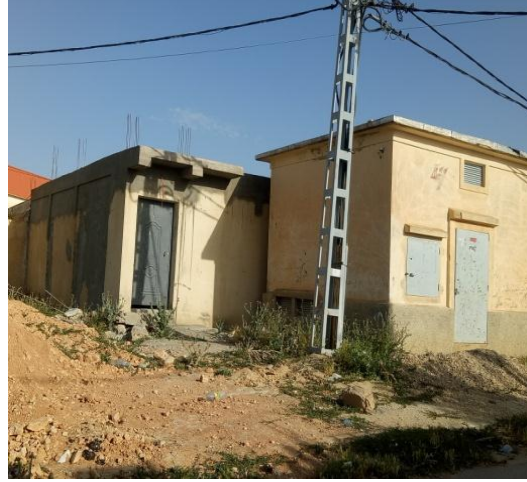
الصورة. 42:التعدي على ارتفاعات الكهربائيه

عدم احترام ارتفاع الاعمدة ومحولات الطاقة الكهربائيه .

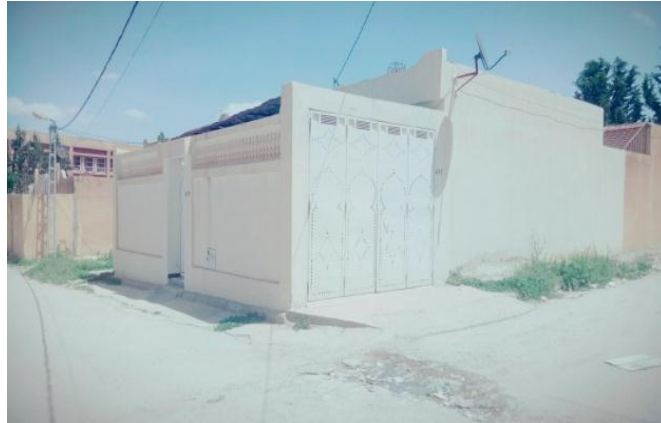
زيادة مراب سواء في تغيير وظيفة الغرف او بنائه بالتعدي على المساحة الخارجيه بجانب المسكن .

الصورة. 43 زيادة مراب امام المسكن المصدر : التقاط الطالبه جوان 2018
