**Présenté en vue de l'obtention du diplôme de MASTER**

## **Dimensionnement, pathologie et analyse des risques des ouvrages en Terre Armée**

Par conséquent, ce travail étudie spécifiquement un mur de soutènement en sol renforcé implanté en Corée du sud qui a subi des dommages cruciaux suite à l'infiltration des eaux pluviales. Des méthodes de réhabilitation ont été proposées par l'application de certaines solutions dont le but est de soutenir les murs en Terre Armée. Des simulations numériques ont été effectuées en utilisant le logiciel PLAXIS V22. Les résultats ont été présentés sous forme de tableaux et des graphes en prenant quelques critères d'évaluation de la stabilité de l'ouvrage tels que le déplacement horizontal du mur, le coefficient de sécurité et la force de traction maximale dans les renforcements. Cette étude nous a permis de conclure que les murs de soutènement en sol renforcé endommagé peuvent être réparés en choisissant la solution adéquate de point de vue technique et économique.

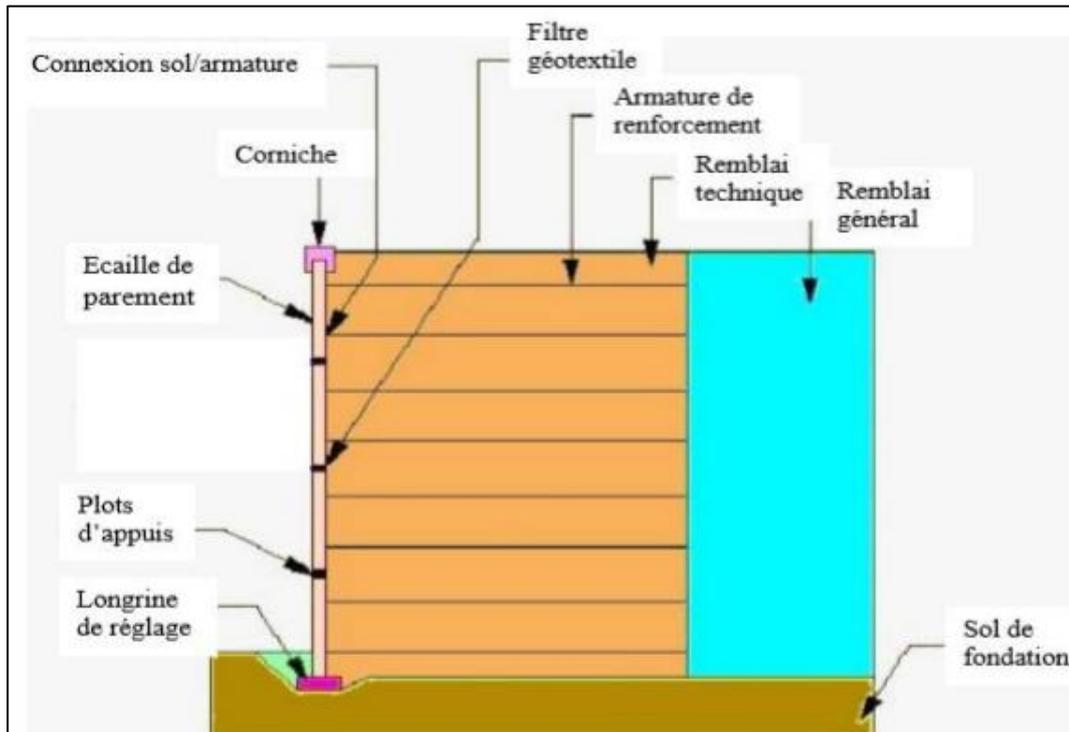
Figure 1.8. Éléments d'un mur en Terre Armée (Djabri,2017)

L'ensemble des composants d'une structure en Terre Armée (Figure 1.8) a un impact direct sur sa stabilité et ses performances.

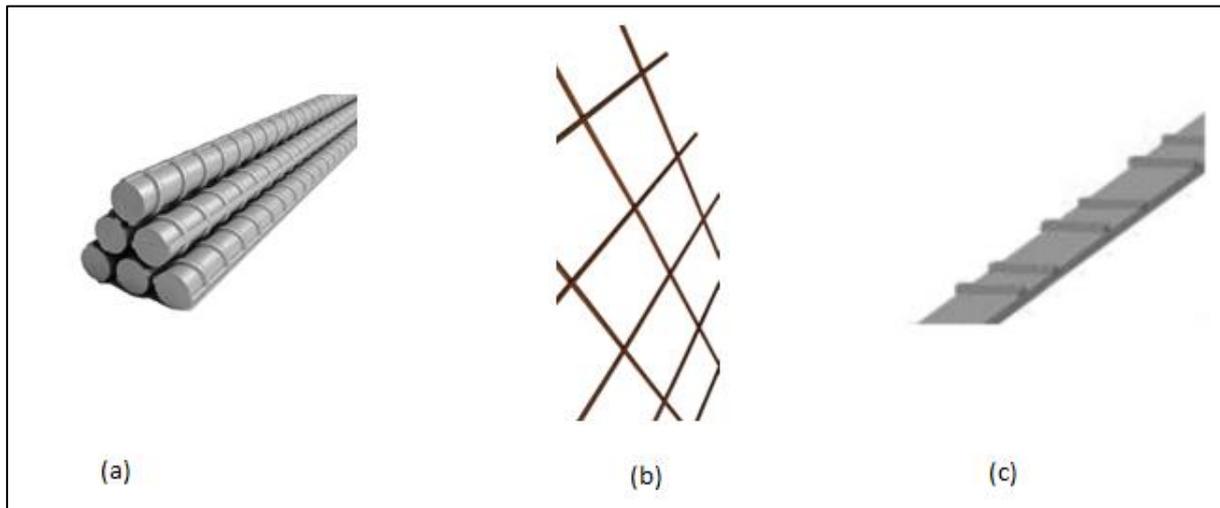
*Figure 1.9. Armatures métalliques : (a) barres métalliques, (b) treillis soudés (c) bandes métallique haute adhérence*

Cependant, lorsque les caractéristiques du sol et l'environnement le permettent, ce sont les armatures métalliques de haute adhérence qui sont aujourd'hui les plus utilisées dans le monde. (Farik,2013)

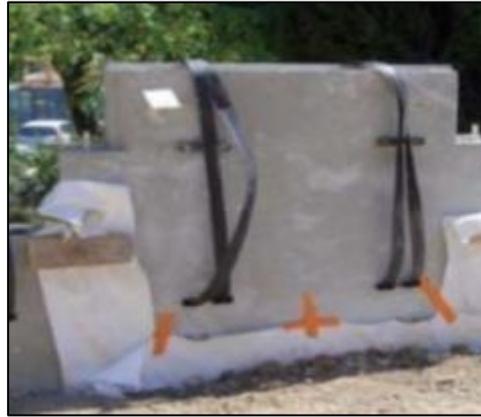
*Figure 1.10. Les renforcements géosynthétiques (système de connexion GeoMega)*

En 2004, une nouvelle technologie a été présentée, qui met en œuvre les mêmes matériaux de renforcement synthétique (ayant une largeur de 50 mm). Ce système apporte une amélioration significative en supprimant tout intermédiaire métallique (donc corrodable) entre les bandes de renforcement et les écailles de parement en béton. (Figure1.10)

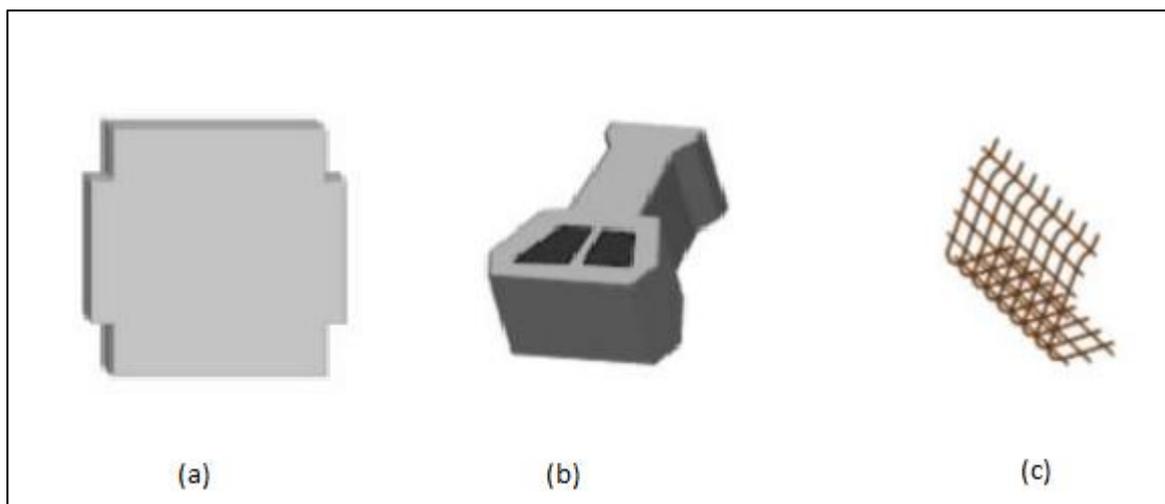
*Figure 1.11. Panneaux ou écailles de la façade du mur : (a) écailles cruciformes, (b) blocs, (c) treillis métalliques*

La forme, la texture et la couleur de la surface extérieure des écailles peuvent être modifiées pour donner des aspects architecturaux différents pour chaque mur. (Figure 1.11)

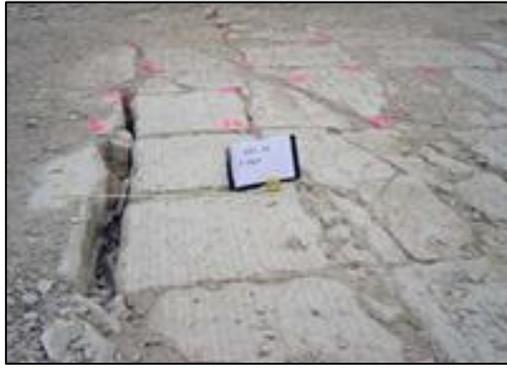
**Figure 1.12.** Types de cavités trouvées à la base de la tranchée ferroviaire

Les cavités se trouvaient dans une couche de calcaire karstique qui coïncidait avec la base de la structure de la voie ferrée à grande vitesse. (Figure1.12)

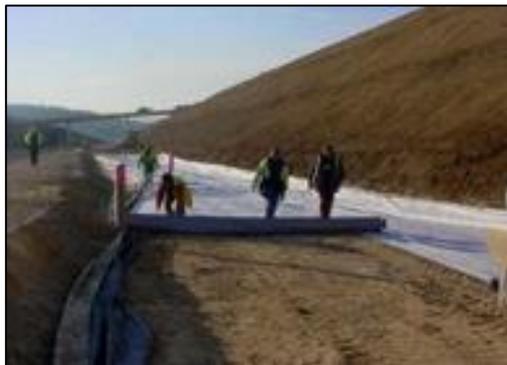
**Figure 1.13.** Mise en place du renforcement géocomposite Bidim® PPC75-75 le long de la base de la tranchée ferroviaire

Le renforcement géocomposite Bidim® PPC75-75 est composé de fils de polypropylène à haut module et a une résistance à la traction de 75 kN/m dans les directions longitudinale et transversale. (Figure 1.13)

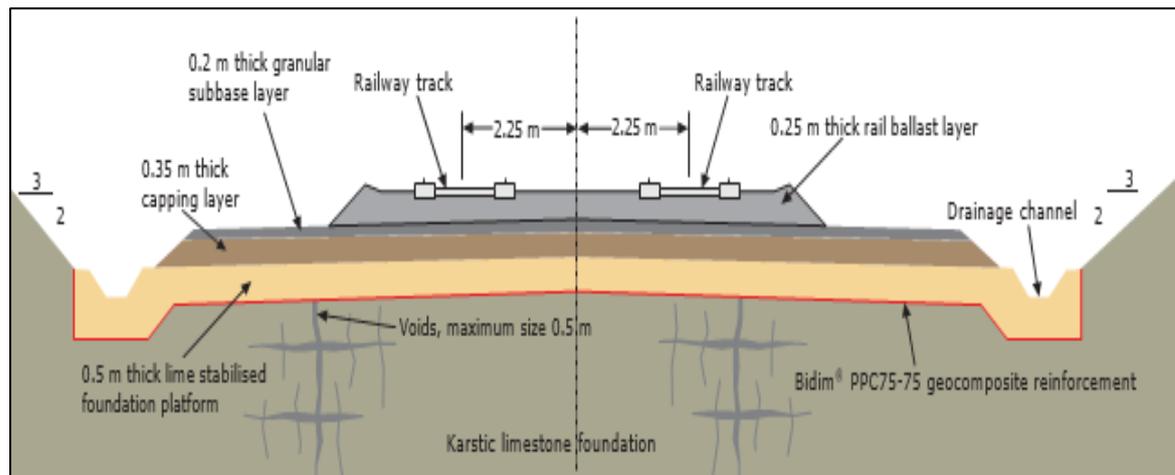
*Figure 1.14. Coupe transversale typique de la structure de la voie renforcée basale*

L'épaisseur totale de la plate-forme stabilisée à la chaux, de la couche de couverture granulaire et de la couche de fondation granulaire correspond à l'épaisseur minimale requise de. (Figure 1.14 et Figure 1.15)

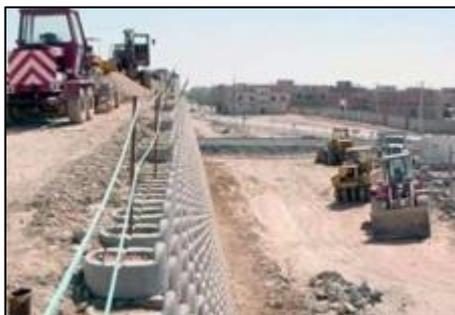
*Figure 1.17. Construction du mur*

Le renforcement géocomposite Bidim® PEC120 est constitué de fibres de polyester à haut module fabriquées dans une structure composite, et a une résistance initiale à la traction de 120 kN/m. (Figure1.17 et Figure1.18)

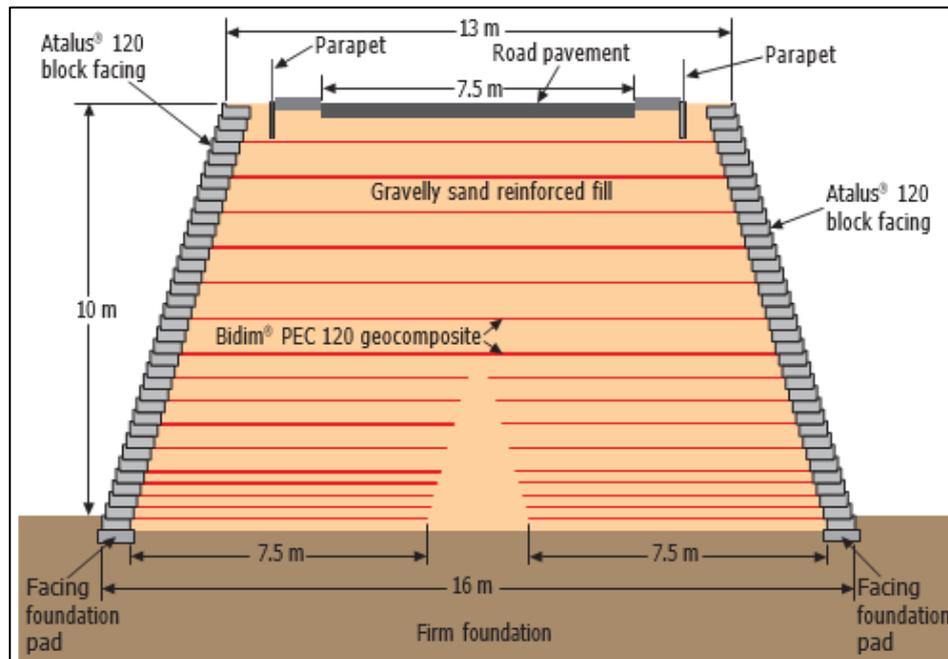
*Figure 1.19. Coupe transversale des murs de la culée.*

Les socles de fondation pour les parements des murs étaient en béton.  
De la terre végétale a été placée à l'intérieur des unités de parement, ainsi que des semis de végétation. (Figure 1.19 et Figure 1.20)

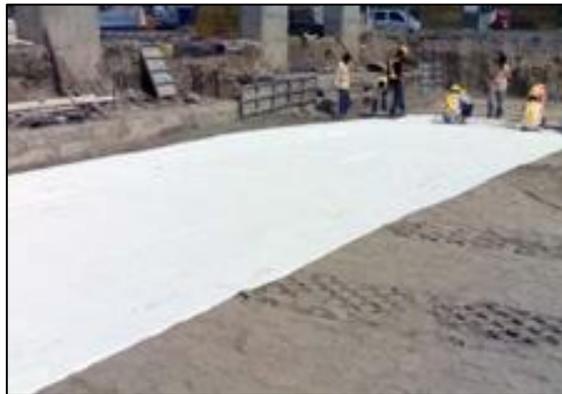
A 9 m de hauteur, les murs de soutènement n'ont pas une stabilité suffisante contre les défaillances potentielles des appuis, et donc une plate-forme de sable compacté de 1 m d'épaisseur renforcée par 2 couches de géotextile Polyfelt® WX300 a été construite à la base des murs de soutènement pour améliorer la capacité d'appui. (Figure 1.21)

**Figure 1.21** Installation de l'armature géotextile Polyfelt® WX300 dans la plate-forme de sable compacté

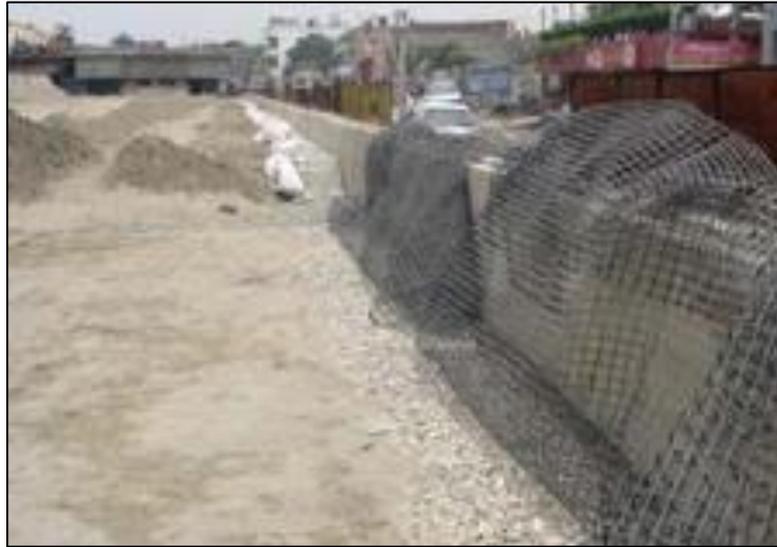
**Figure 1.22.** Couche de drainage granulaire avec filtre géotextile Polyfelt® TS30

Un tuyau en PVC perforé a été placé au bas de la colonne de gravier pour drainer toute fuite derrière la façade du mur. (Figure 1.22)

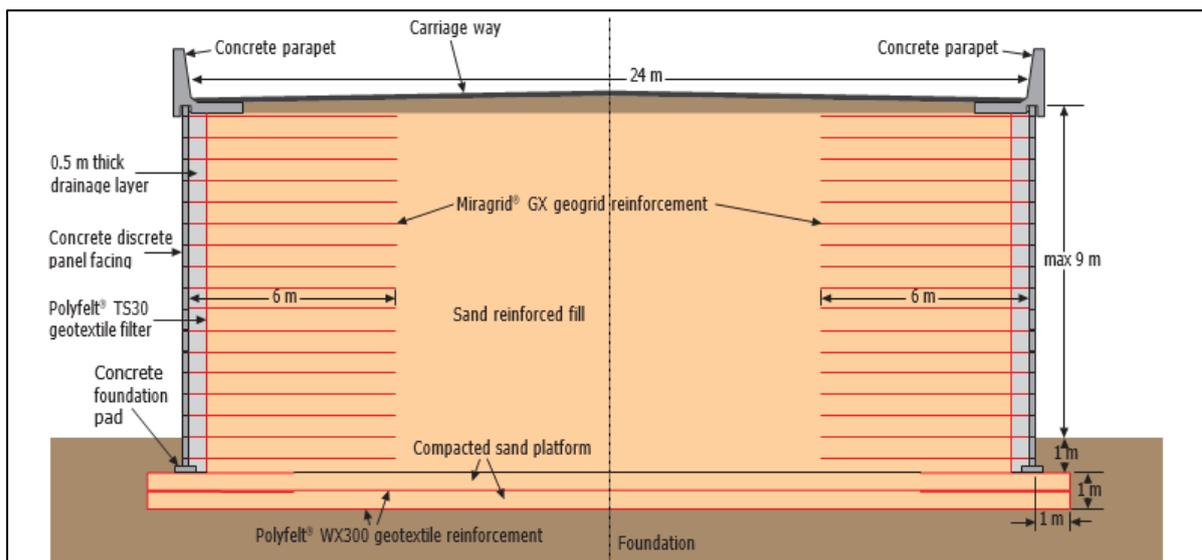
**Figure 1.23.** Section typique des murs en terre renforcée

L'autoroute surélevée achevée a été ouverte à la circulation et le tronçon de murs de soutènement est aujourd'hui le plus long le long de la NH1. (Figure1.23 et Figure1.24)

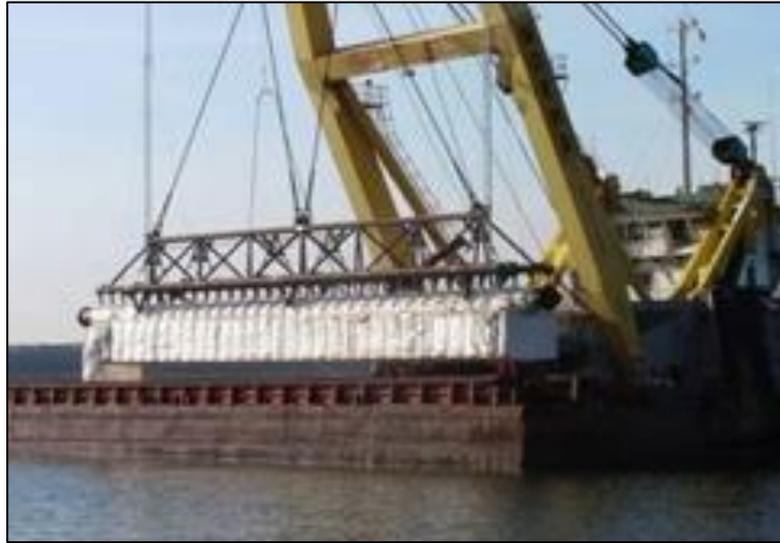
L'utilisation d'unités de parement segmentaires a permis de construire la pente latérale extérieure avec un angle de pente de 1V :2,5H. (Figure1.25)

**Figure 1.25.** *Levage d'une unité de parement fabriquée avec une armature géotextile Geolon® PET200 attachée pour la mise en place sous l'eau*

Le côté extérieur du barrage de confinement, la stabilité a été maintenue en utilisant de grandes unités de parement en blocs segmentaires de sable-ciment attachées à des couches de renforcement géotextile Geolon® PET200.

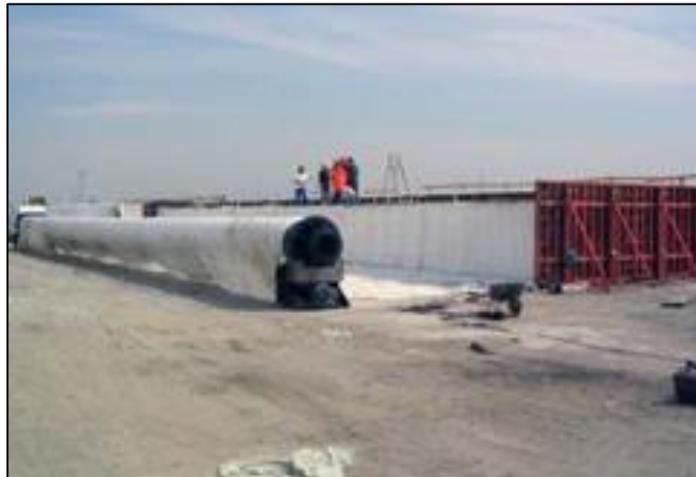
Pour permettre une mise en place efficace sous l'eau, de grands blocs segmentaires en sable-ciment et leurs armatures en géotextile Geolon® PET200 ont été fabriqués à terre avant la mise en place. (Figure1.26)

**Figure 1.26** *Fabrication à terre du parement en blocs de sable-ciment avec l'armature géotextile Geolon® PET200 de 100 m de long*

Le poids de ces blocs et de l'armature géotextile enroulée était d'environ 380 tonnes et a été soulevé par une grande grue flottante utilisée sur le projet. À l'extérieur du mur, les parements en gros blocs avec l'armature géotextile attachée ont été installés à l'aide de la grue flottante. L'armature géotextile Geolon® PET200 a ensuite été entièrement déroulée sur la surface du

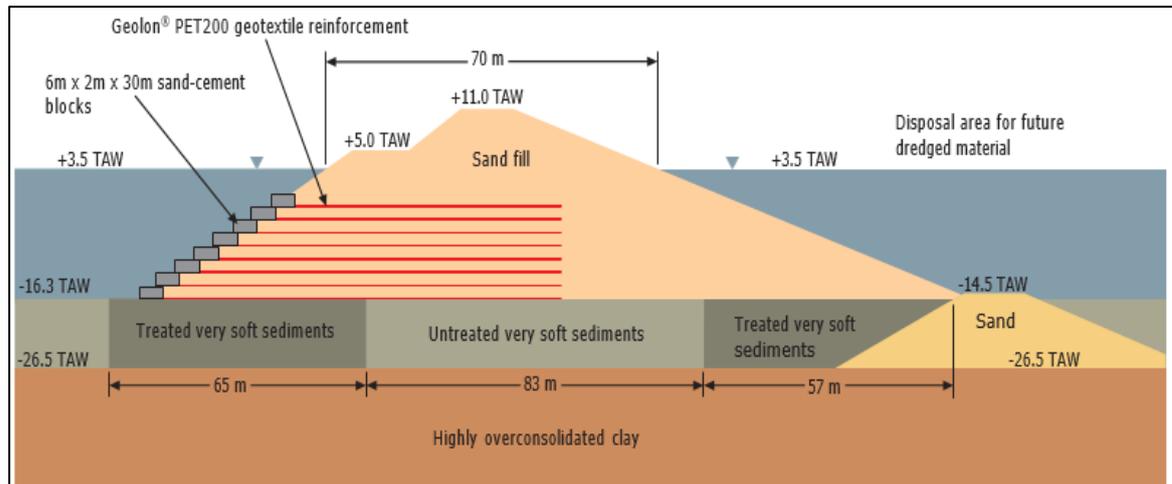
*Figure 1.27 Coupe transversale typique de la digue de confinement renforcée*

La construction du barrage de confinement a été divisée en deux phases principales. La première phase couvrait la construction du barrage jusqu'au niveau de la surface de l'eau. Au cours de la deuxième phase, la construction du barrage de confinement a été achevée jusqu'à une hauteur de 7 mètres au-dessus du niveau de l'eau. Cette phase n'a commencé qu'après une consolidation suffisante des sédiments très mous sous la digue de confinement. (Figure 1.27)

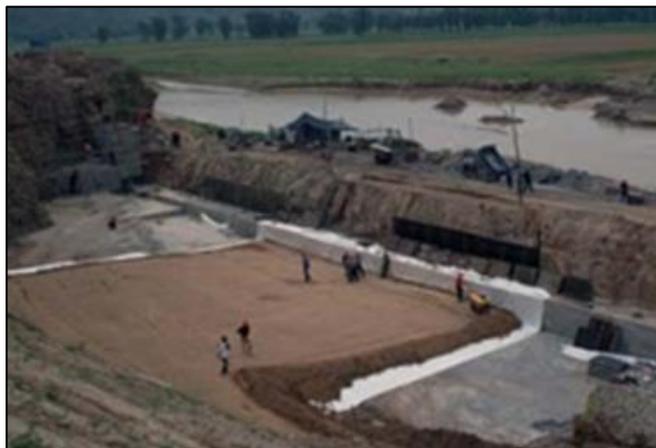
Dans la partie supérieure du mur, un géotextile Mirafi® PET100-50 a été utilisé.

*Figure 1.28. Mise en place de la couche initiale de géotextile Mirafi® PET avec couverture de remblai renforcé*

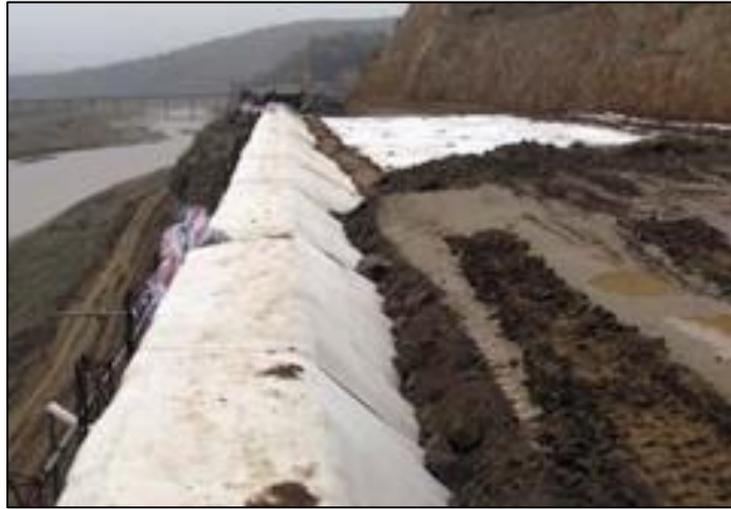
Le mur est essentiellement construit comme un mur de sol renforcé avec le parement du sac de sol enveloppé par le renforcement géotextile à l'avant du mur. Les sacs de terre ont été utilisés pour former le profil du parement du mur.

*Figure 1.29. Armature géotextile Mirafi® PET autour du parement du sac de terre.*

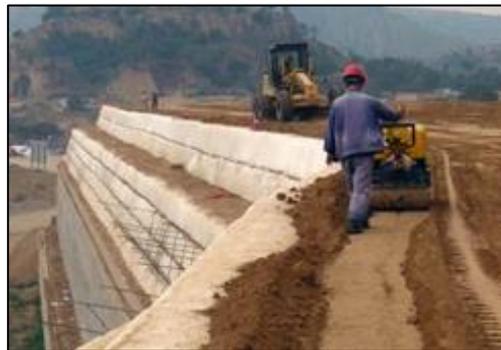
Le drainage souterrain était constitué d'un filtre géotextile non tissé enveloppant une couche d'agrégats, et a été construit au fur et à mesure de l'édification du mur en sol renforcé. (Figure1.29 et Figure 1.30)

*Figure 1.30. Compactage du remblai armé près enroulée de la face du mur*

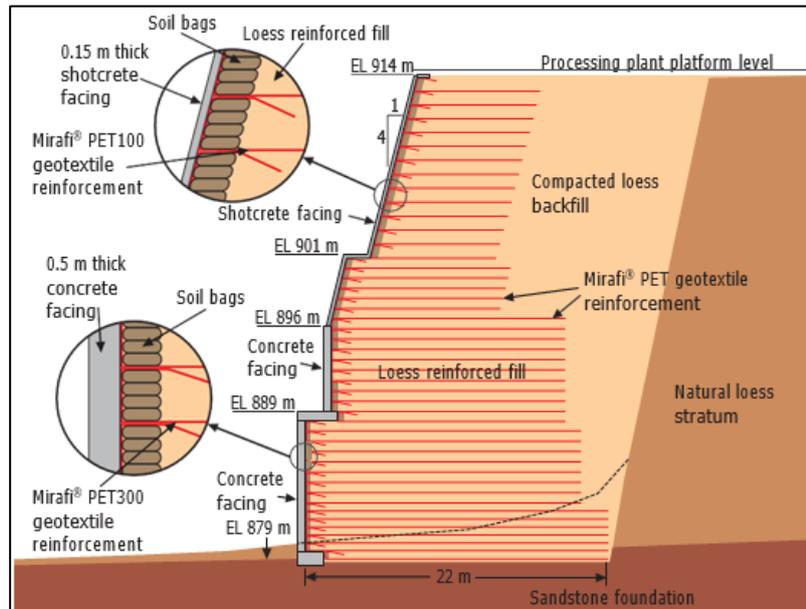
*Figure 1.31. Coupe transversale du mur en sol renforcé à la hauteur maximale*

Le mur en sol renforcé a été construit en segments verticaux jusqu'à l'élévation du site EL 896 m. Pour les parties verticales du mur, un parement superficiel en béton armé de 0,5 m d'épaisseur a été fourni pour une protection permanente. Une base en béton armé est construite au niveau des fondations, (Figure 1.31 et Figure 1.32)

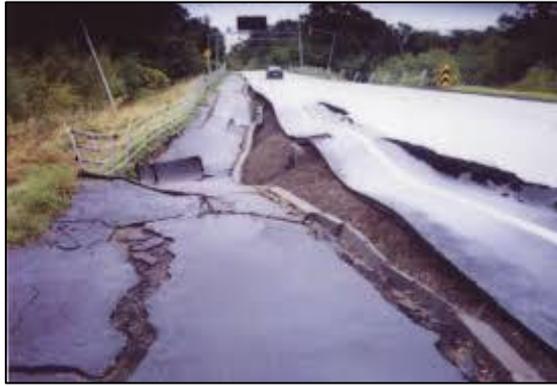
La surface de rupture réelle qui est engendrée par le point de traction maximale à mesure que les lits des armatures se brisent lentement.

**Figure 2.1.** Rupture d'un massif renforcé.

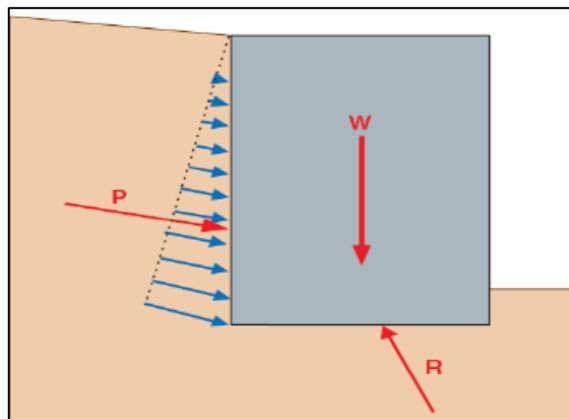
- Le poinçonnement du sol de fondation.
- La résistance au glissement.
- Le tassement de l'assise.
- La stabilité générale.

*Figure 2.3. Stabilité externe d'un mur de soutènement en terre armée [LCPC, 2003]*

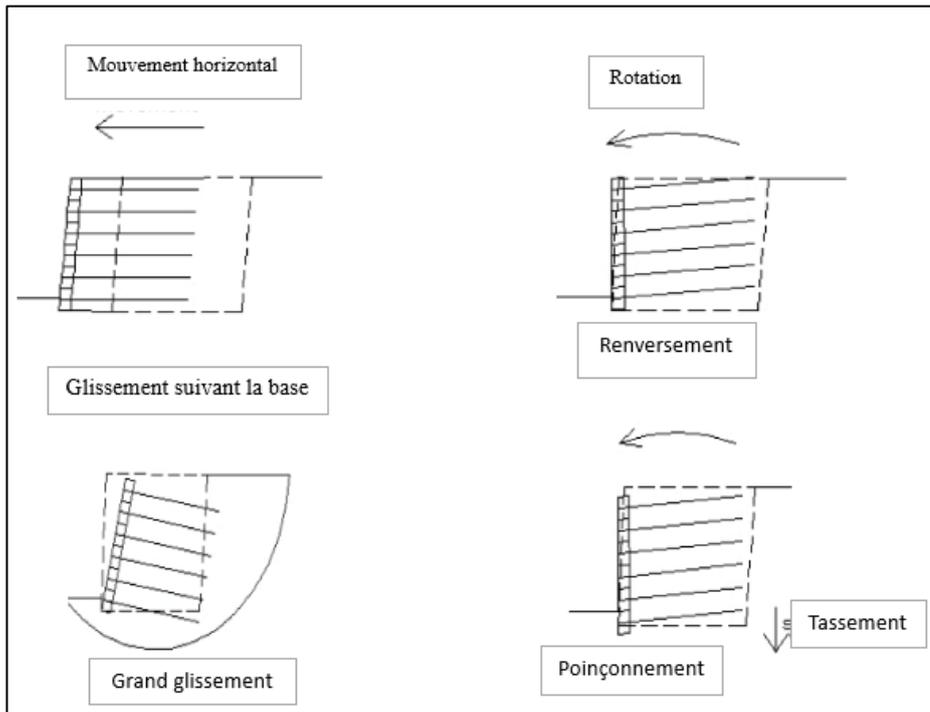
- Glissement suivant la base.
- Renversement.
- Poinçonnement.
- Grand glissement.
- Grand glissement.

*Figure 2.4. Possibilité de ruptures dues à la Stabilité externe de murs de soutènement en sol renforcé.*

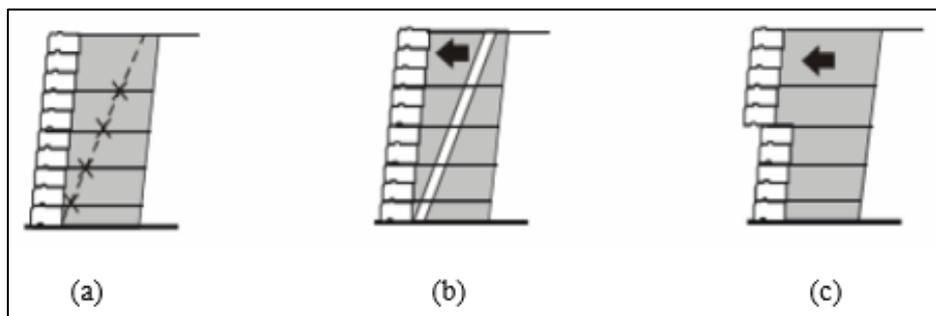
- Rupture en traction des armatures si la résistance des armatures est Insuffisante (figure 2.5. a)
- Arrachement des armatures si la résistance à arrachement des armatures est Insuffisante (figure 2.5. b)
- Glissement aux interfaces si le frottement entre le renfort et le sol n'est pas suffisant (figure 2.5. c).

*Figure 2.5. Possibilités de rupture due à la Stabilité interne de murs de soutènement en sol renforcé.*

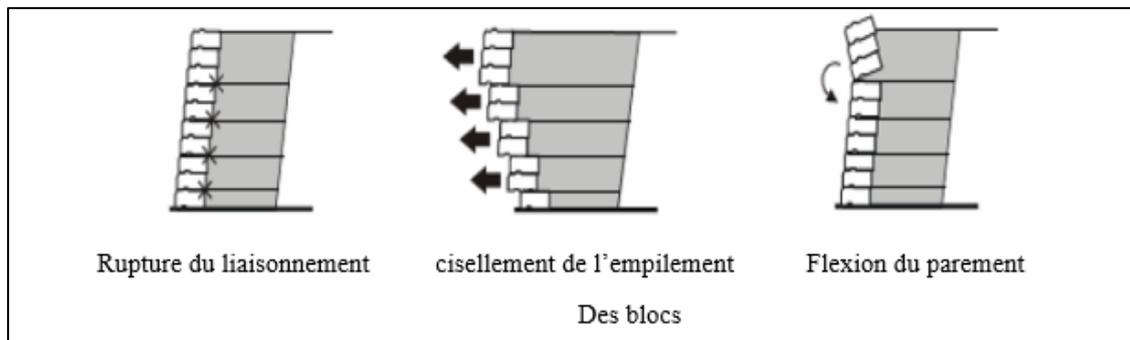
Il est possible d'observer des effondrements du parement si les éléments de revêtement ne sont pas conçus correctement ou les joints entre les renforts et les éléments de revêtement ne sont pas suffisants (Figure2.6).

*Figure2.6. Possibilités de rupture due à la Stabilité du parement de murs de soutènement en sol.*

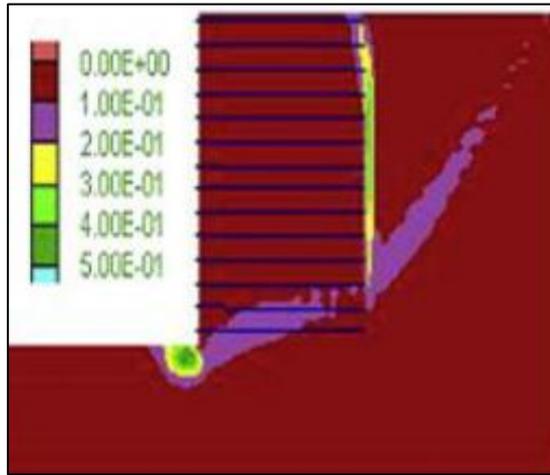
- La première zone est localisée en bas du remblai renforcé et forme un angle de  $30^\circ$  par rapport à l'horizontale.
- La deuxième zone est la suite de la première dans le remblai général avec un angle plus important  $45^\circ$ .
- La troisième zone est localisée à l'extrémité des bandes à l'interface (entre le remblai renforcé et le remblai général).

**Figure 2.7.** Surface de rupture d'un mur en sol renforcé : (a) modèle pour  $H=6$  m. [Abdelouhab et al., 2011]

Dans le cas d'un mur de soutènement à parement flexible en sol renforcé par des bandes synthétiques, il a été trouvé qu'il est lié au défaut d'adhérence entre le sol et le renforcement, ce qui entraîne le glissement de la partie instable du sol. [Abdelouhab et al., 2011]. (Figure.2.7).

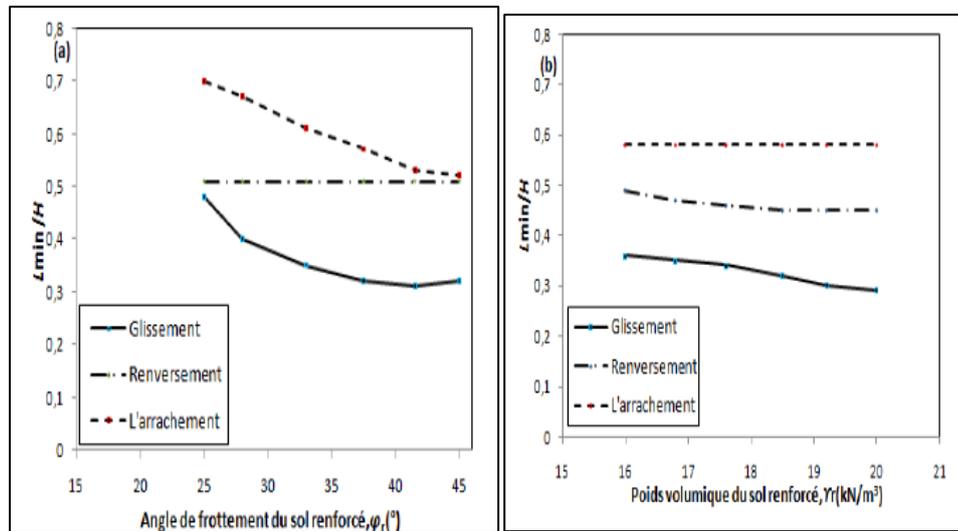
**Figure 2.10.** Effet des paramètres de sol renforcé sur la longueur minimale des renforcements (a) L'angle de frottement, (b) le poids volumique [Bilgin, 2009]

Les modes de ruptures régissant dans la détermination de la longueur minimale requise des renforcements et la possibilité de raccourcir la longueur minimale spécifiée d'armature ont été étudiés pour  $L=0.7H$ . Les résultats ainsi trouvés indiquent que les deux modes de rupture externe (glissement et renversement) et (l'arrachement) peuvent gouverner les critères de détermination de la longueur minimale nécessaire de renforcement. [Bilgin, 2009]. En plus, il peut être possible d'utiliser des longueurs de renforcement aussi basses que 50% de la hauteur du mur, au lieu de 70% tel que requis par de nombreux codes à travers le monde. (Figure 2.10)

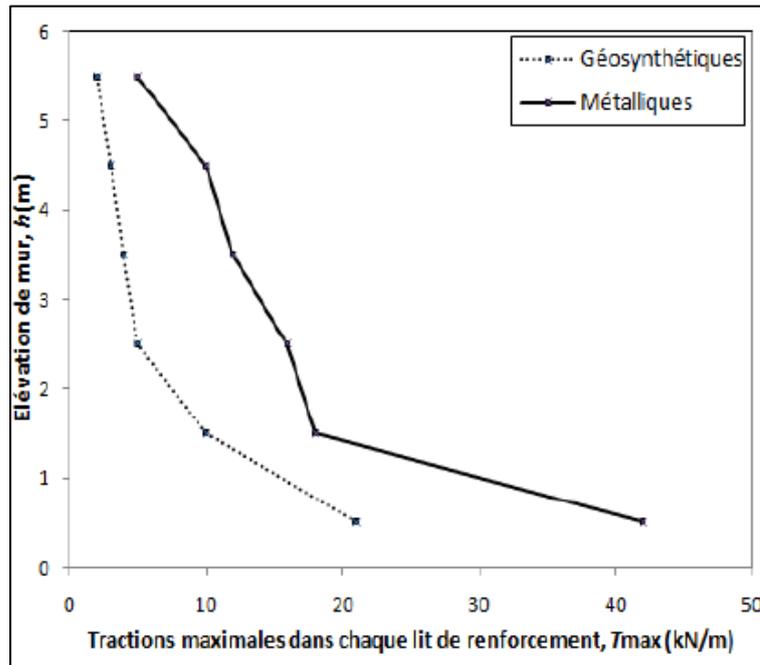
*Figure 2.11. Répartition des tractions maximales à la fin de la construction [Guler et al., 2012]*

En utilisant le logiciel PLAXIS, l'analyse des murs de soutènement en sols renforcés en éléments finis a révélé que la répartition des tractions maximales le long de la hauteur du mur était linéaire pour les renforcements extensibles (métalliques) et inextensibles (géosynthétiques). (Figure 2.11) [Guler et al., 2012].

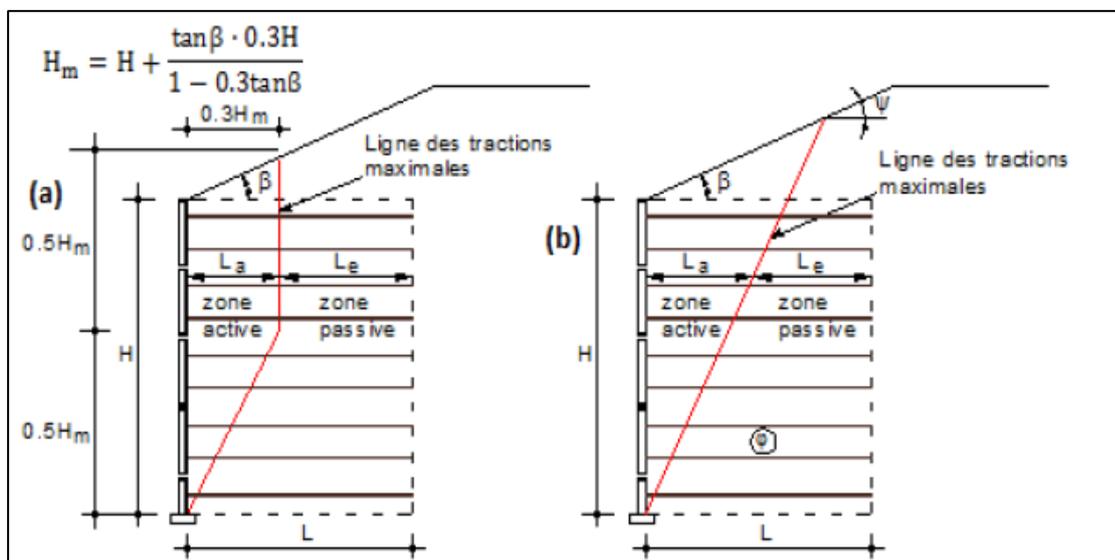
**Figure 2.19.** Surface critique de rupture d'après les guides FHWA2009 : (a) armatures inextensibles, (b) armatures extensibles [Berg et al., 2009];  $L = 0.7H$ .

Selon les recommandations FHWA 2009 américaines, il est établi que plus les renforcements ne seront étendus, plus la ligne des tractions maximales se rapproche de la surface de rupture délimitée par le coin de Coulomb. (Figure 2.19)

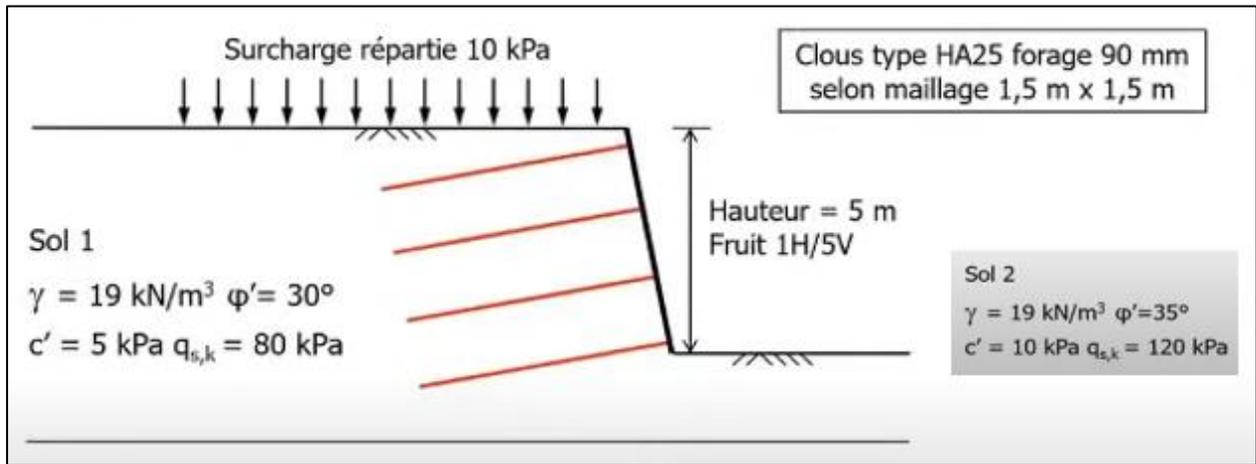
Il s'agit d'un mur de 5 mètres de haut avec un angle de frottement de 30 degrés et une cohésion de 80 KPa avec une fraction de volume de 19 KN/m. des broches H25 percées à 90 mm avec un maillage de 2,25 ont été utilisées avec une application de charge de 10 KPa.

Figure 2.20. Schéma de mur de soutènement avec des clous

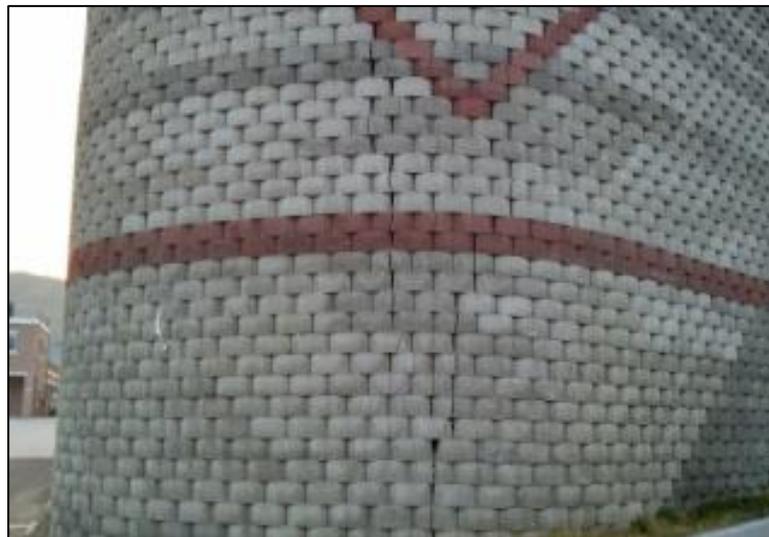
*Figure3.3. Fissure et bousculade (Korean Geosynthetics Society, 2010)*

Les principales causes d'effondrement ou d'endommagement des murs de soutènement en terre armée (Figure 3.1 à Figure3.5)

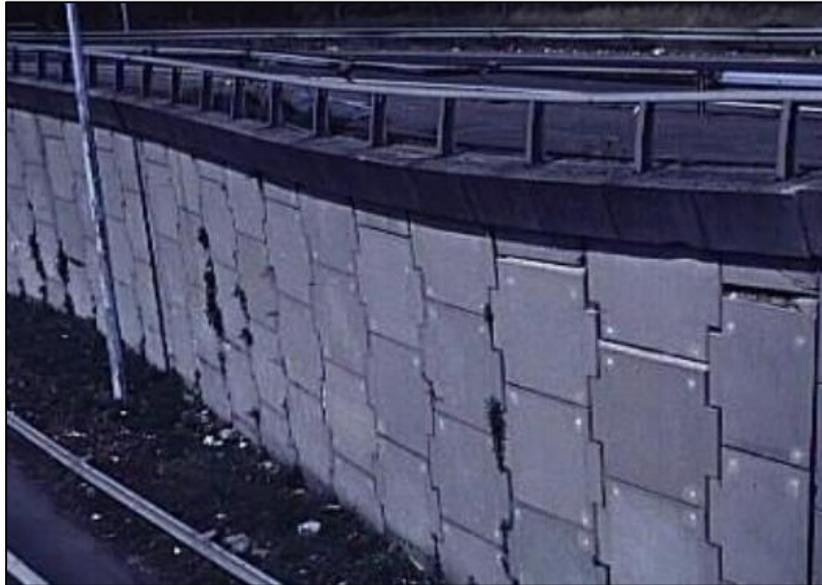
*Figure 3.5. Mauvais choix d'un type d'ouvrage au regard des tassements attendus  
(Korean Geosynthetic Society, 2010)*

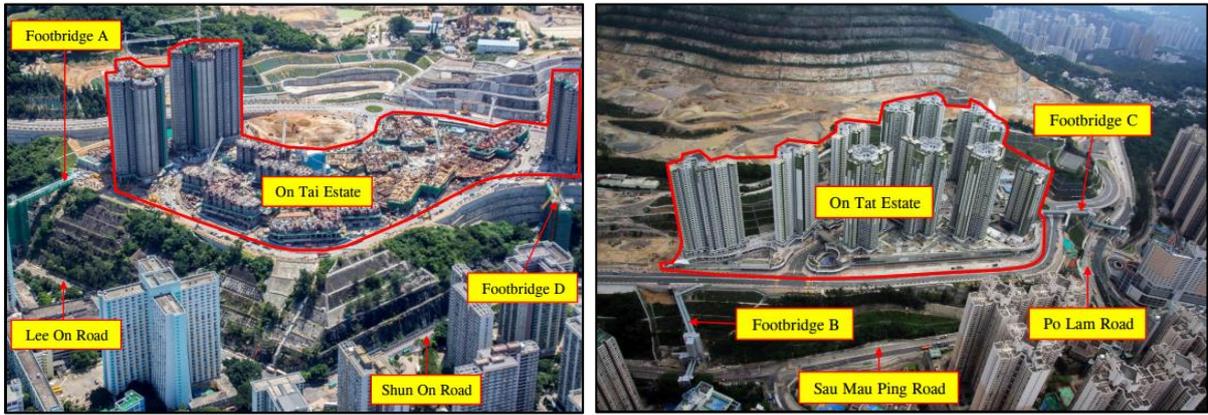
Le site DAR est délimité par Anderson Road au nord-est, Sau Mau Ping Road au sud-ouest, Po Lam Road au sud, et Lee On Road et Shun On Road à l'ouest. (Figure 3.6)

**Figure 3.6.** Le projet DAR (Dossiers du CEDD)

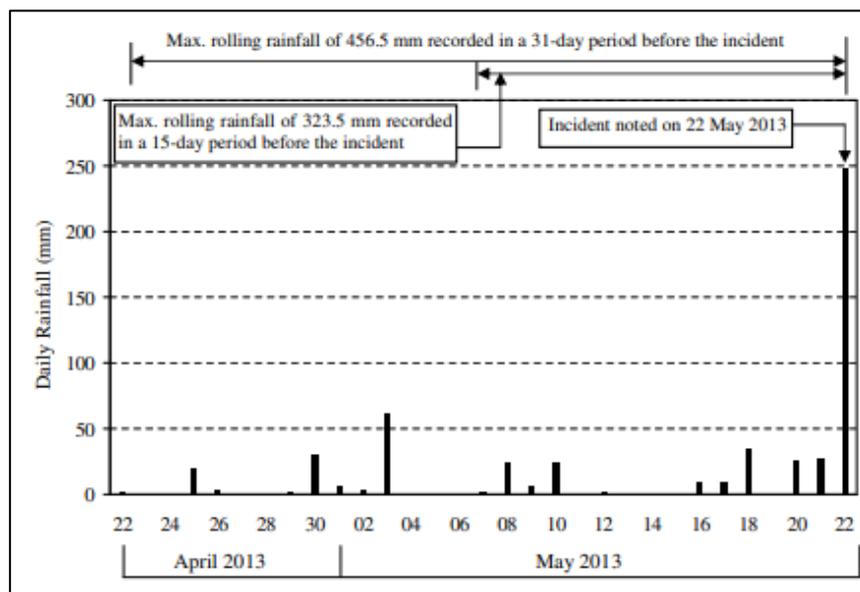
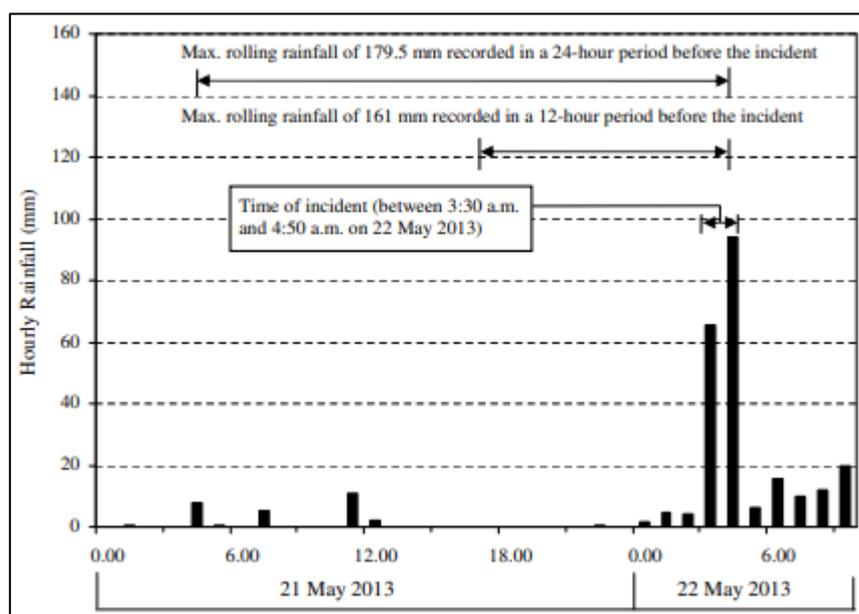
(a) Précipitations journalières enregistrées au pluviomètre GEO n° K04 entre le 22 avril 2013 et le 22 mai 2013

(b) Pluies horaires enregistrées au pluviomètre GEO n° K04 entre le 21 mai 2013 et le 22 mai 2013

L'intensité en 1 heure de la tempête de pluie du 22 mai 2013 pendant l'incident était la tempête de pluie la plus sévère enregistrée par le pluviomètre n° K04. (Figure3.8)

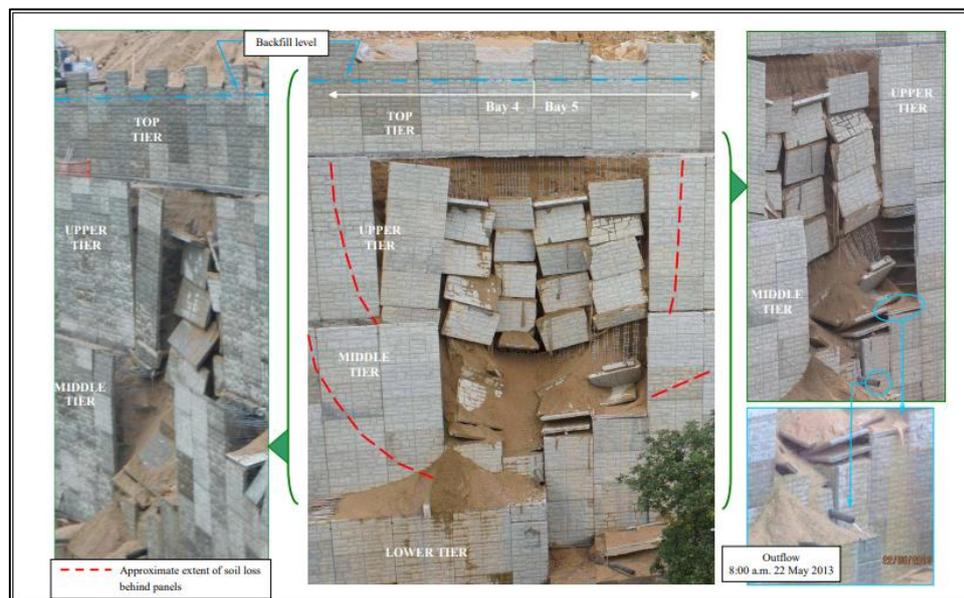
*Figure3.9. Zone de détresse aux travées 4/5 du mur R22 (Photographies prises les 22 et 23 mai 2013)*

En revanche, un camion de livraison a été arrêté par des débris qui avaient débordé du ponceau situé sous le mur R22, sur la voie sud de Shun On Road. Il est probable que l'incident ait commencé à se produire quelque temps après le début des fortes pluies à 3h30 du matin. En estimant l'heure de l'incident, les débris emportés auraient d'abord bloqué le ponceau en dessous du mur R22 avant que le débordement ne soit observé sur Shun On Road. Les dégâts localisés dans la zone située entre les baies 4 et 5 ont entraîné le déplacement de 40 dalles aux niveaux intermédiaire et supérieur, avec une perte d'environ 510 m<sup>3</sup> de sol derrière les dalles déplacées. (Figure3.9) L'étendue de la perte de sol semble avoir été limitée à la zone située à moins de 2 mètres des dalles.

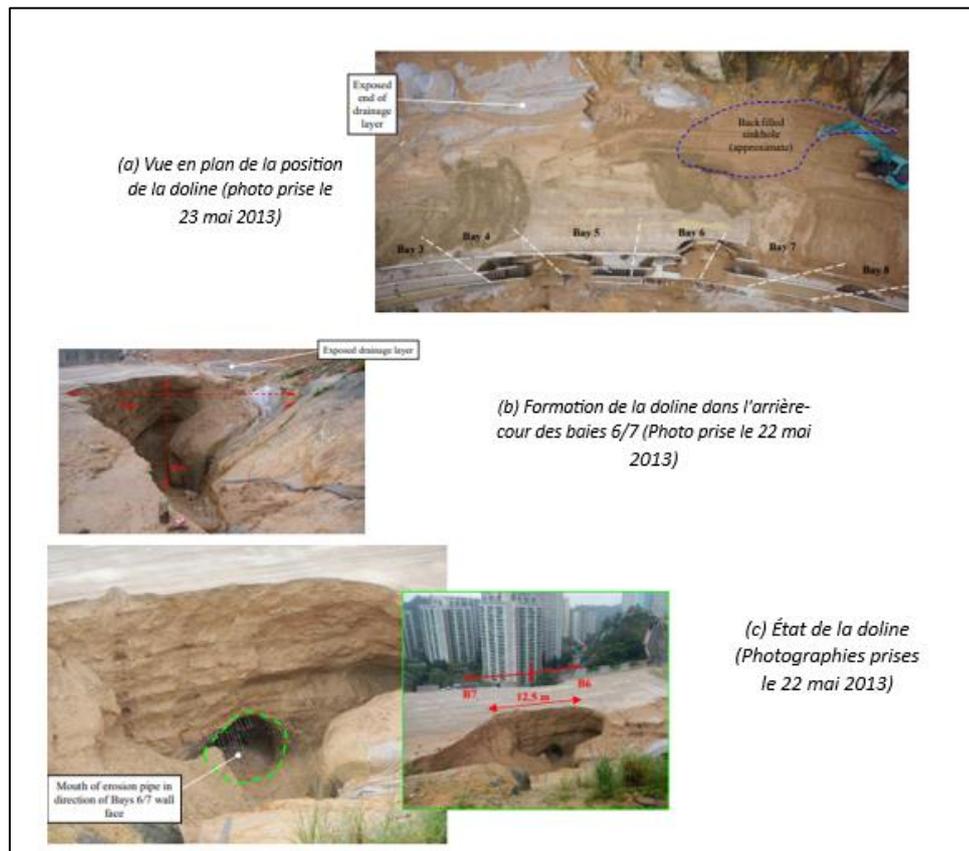
**Figure3.10.** Formation de dolines derrière le mur R22 (a), (b), (c) ; (photographies prises les 22 et 23 mai 2013)

Une fosse de 5 m de long en plan, s'étendant jusqu'à 9 m de profondeur et d'un volume approximatif de 450 m<sup>3</sup> a été observée. (Figure3.10)

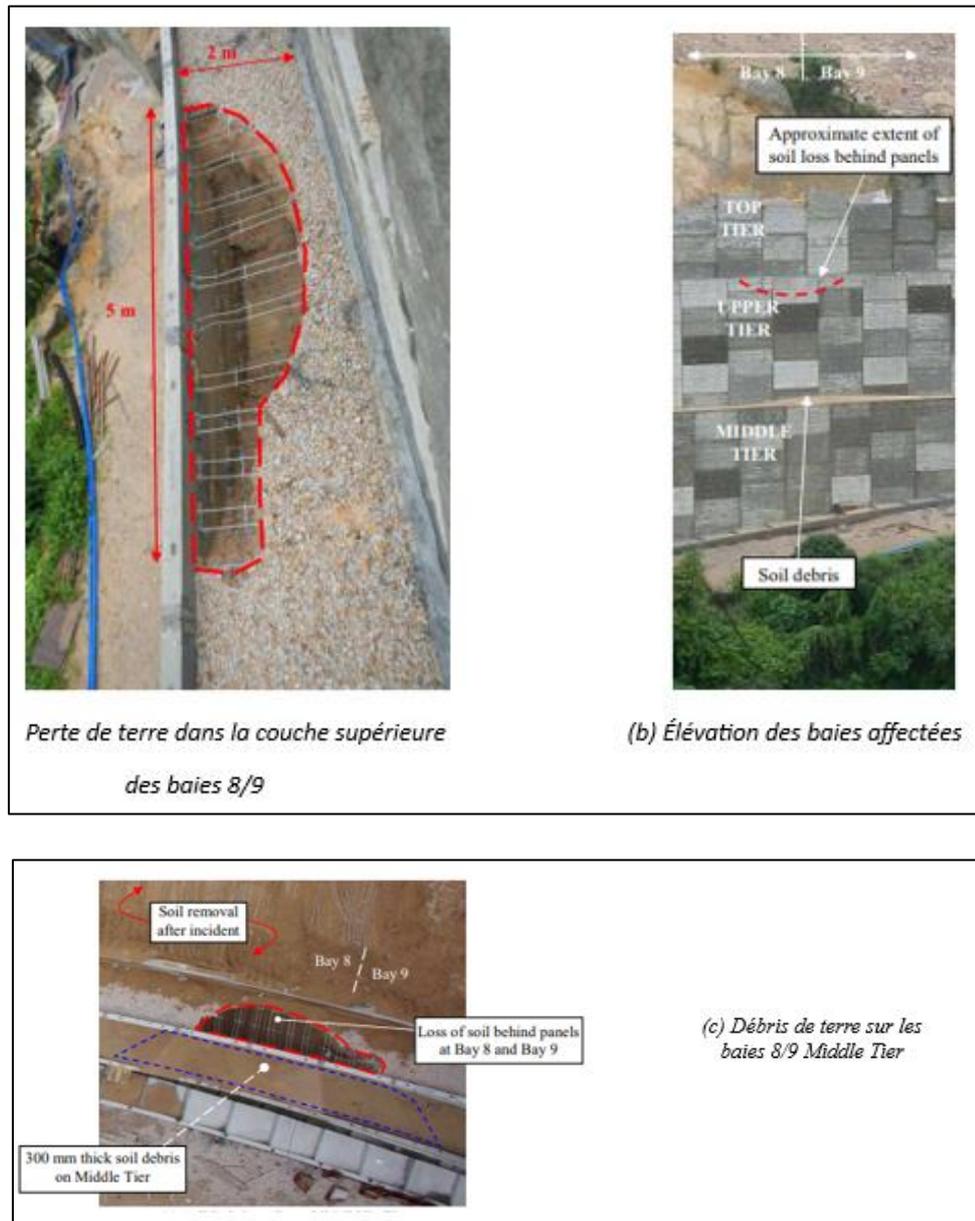
**Figure 3.11** Perte de sol derrière l'étage supérieur des baies 8/9 (a), (b), (c) (photographies prises le 23 mai 013)

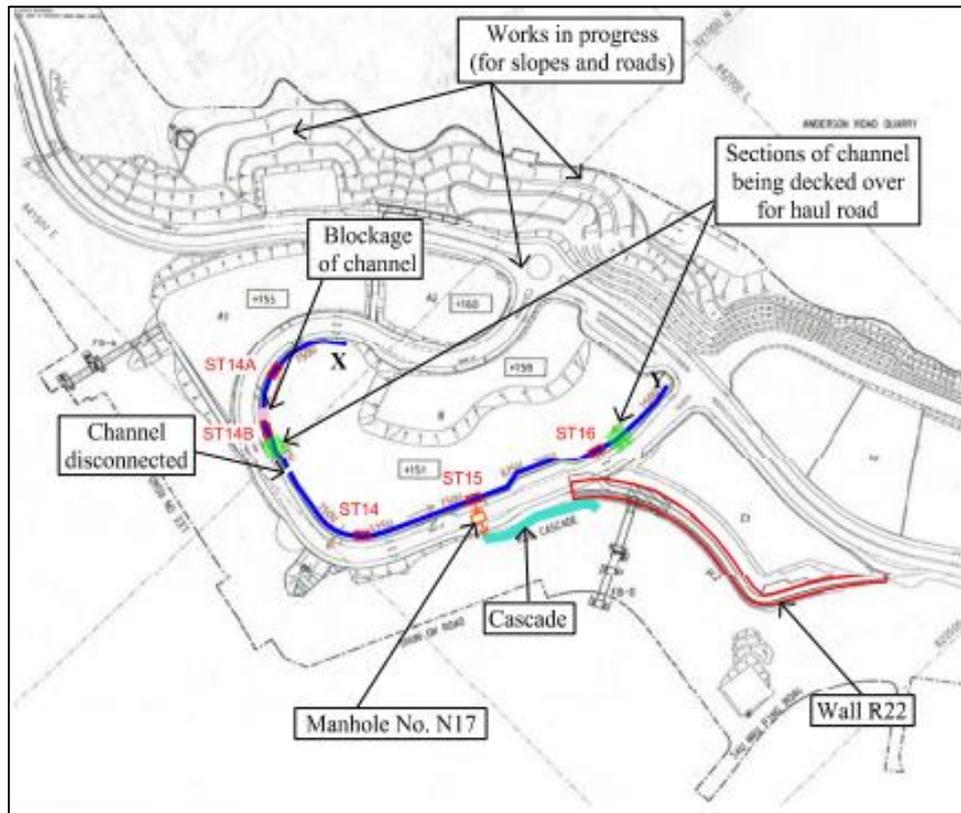
*Figure3.14. Schéma du système de drainage de surface tel qu'il a été construit sur la plate-forme B*

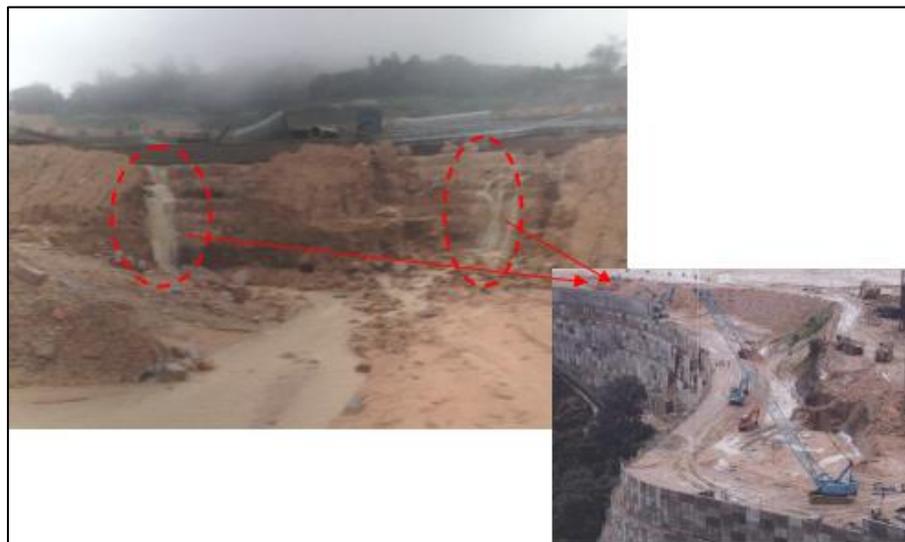
**Figure3.16.** Écoulement important depuis la plate-forme B entre les bacs à sable Arrière du mur R22 (Photographies prises vers 9h00)
