**Présenté en vue de l'obtention du diplôme de MASTER**

## **Dimensionnement, pathologie et analyse des risques des ouvrages en Terre Armée**

Par conséquent, ce travail étudie spécifiquement un mur de soutènement en sol renforcé implanté en Corée du sud qui a subi des dommages cruciaux suite à l'infiltration des eaux pluviales. Des méthodes de réhabilitation ont été proposées par l'application de certaines solutions dont le but est de soutenir les murs en Terre Armée. Des simulations numériques ont été effectuées en utilisant le logiciel PLAXIS V22. Les résultats ont été présentés sous forme de tableaux et des graphes en prenant quelques critères d'évaluation de la stabilité de l'ouvrage tels que le déplacement horizontal du mur, le coefficient de sécurité et la force de traction maximale dans les renforcements. Cette étude nous a permis de conclure que les murs de soutènement en sol renforcé endommagé peuvent être réparés en choisissant la solution adéquate de point de vue technique et économique.

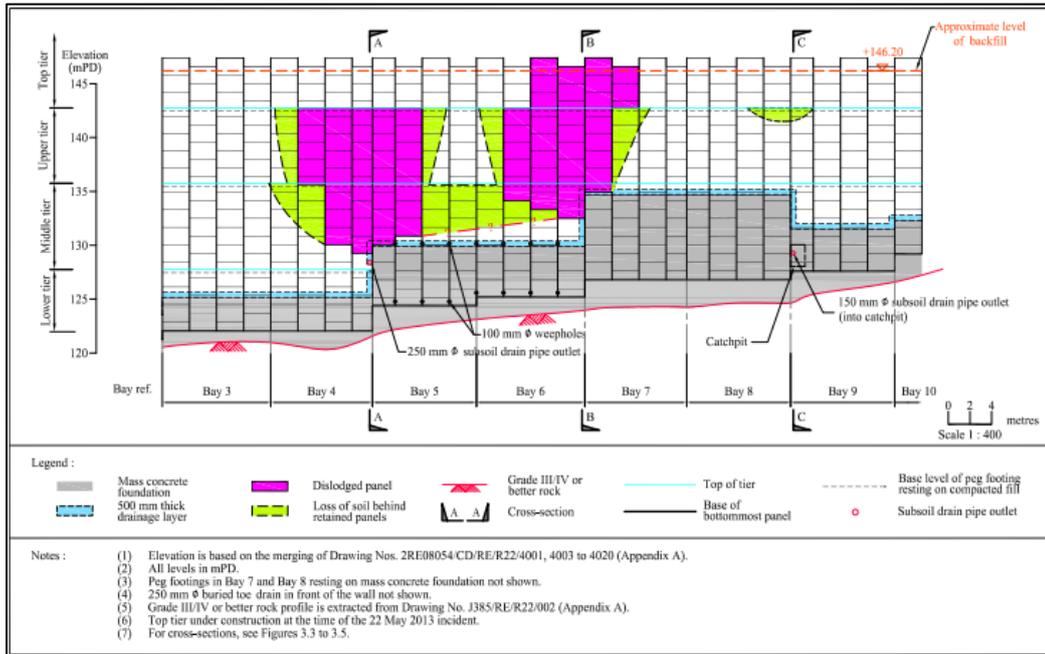
**Figure 3.18.** Élévation du mur R22

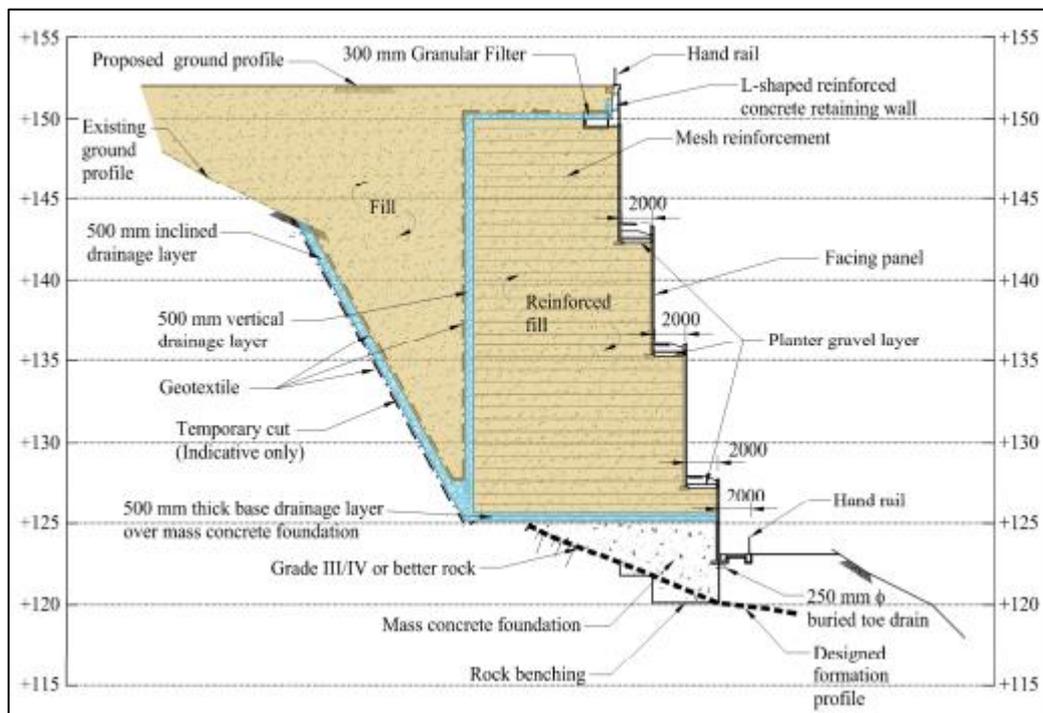
**Figure 3.19.** Section transversale typique du mur R22

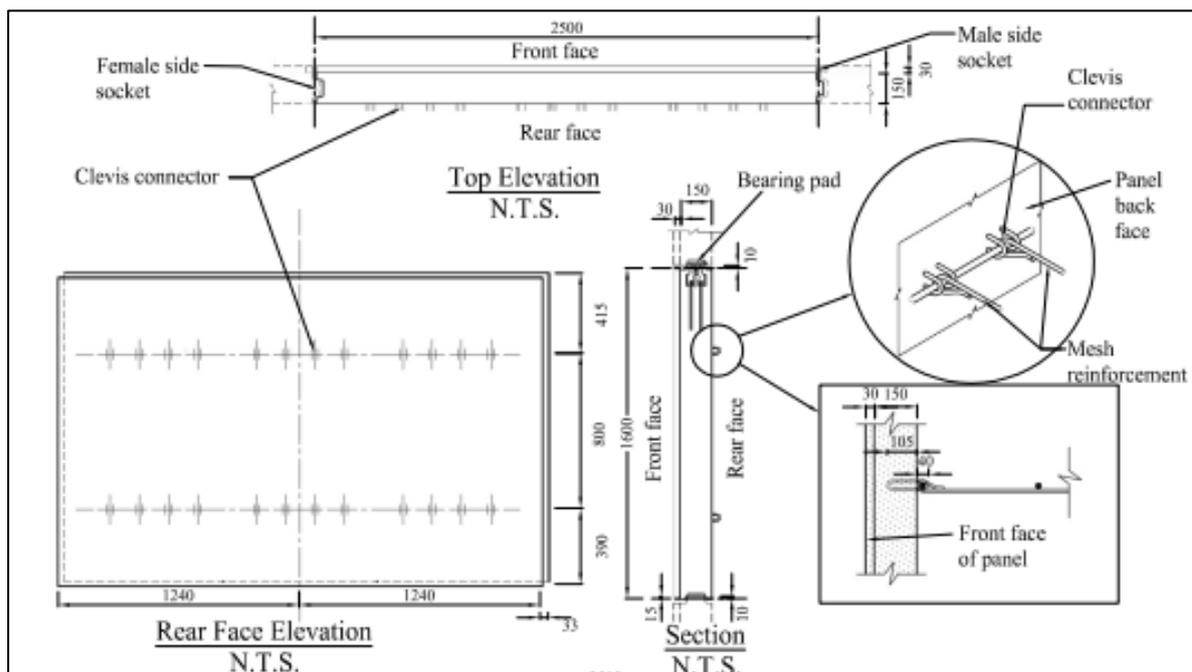
**Figure3.20.** Détails typiques du mur R22

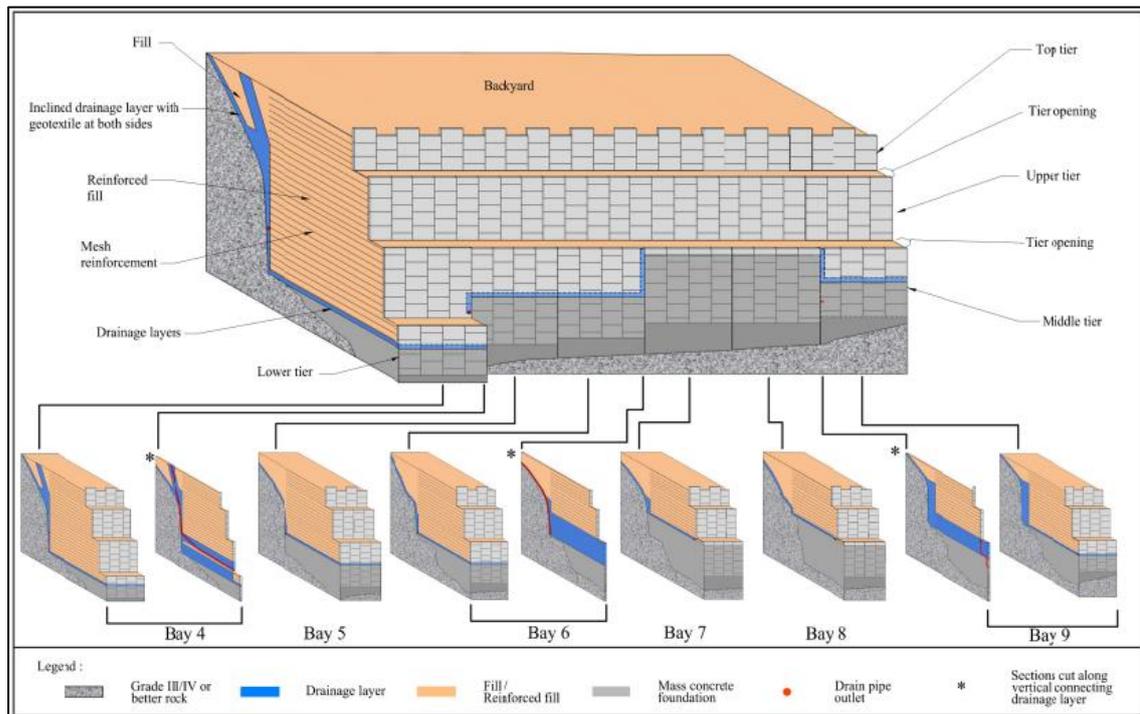
**Figure3.21.** Spatial arrangement des couches et des niveaux de drainage

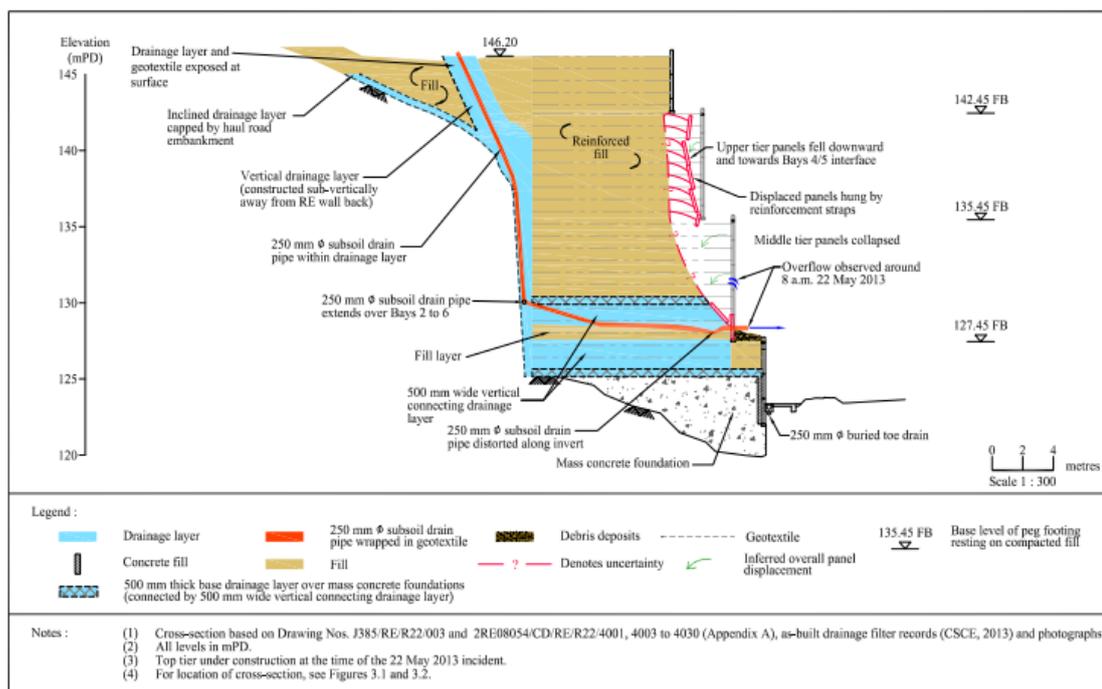
**Figure 3.22.** Incident de paroi R22 à l'interface entre les travées 4 et 5

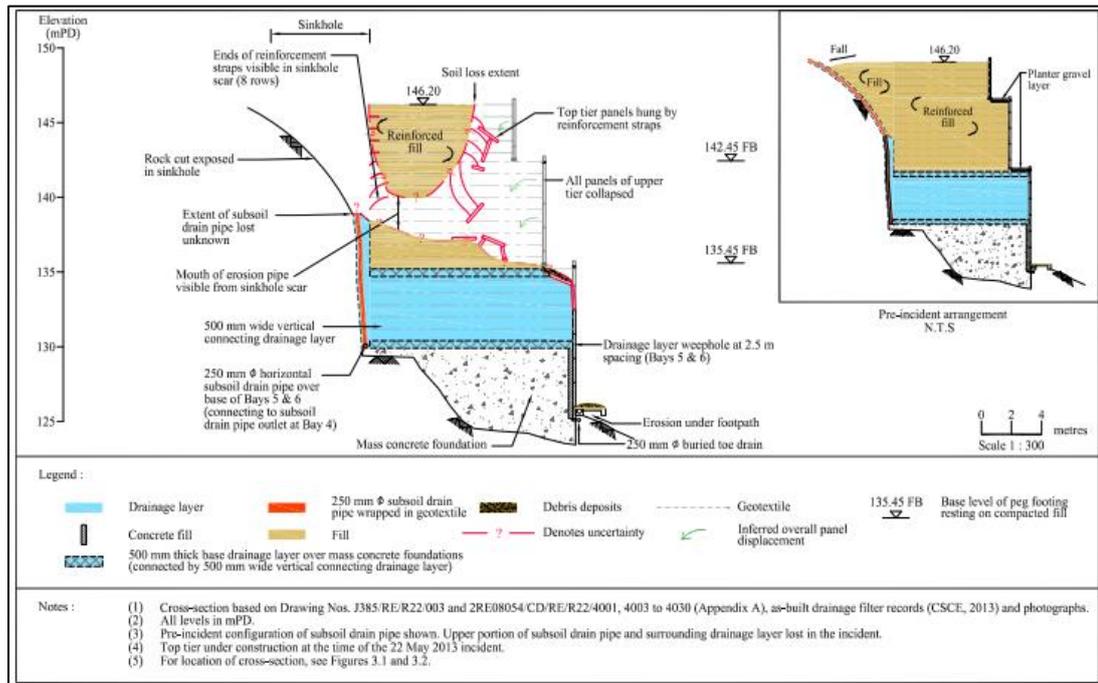
**Figure 3.23. Incident de paroi R22 à l'interface entre les travées 6 et 7**

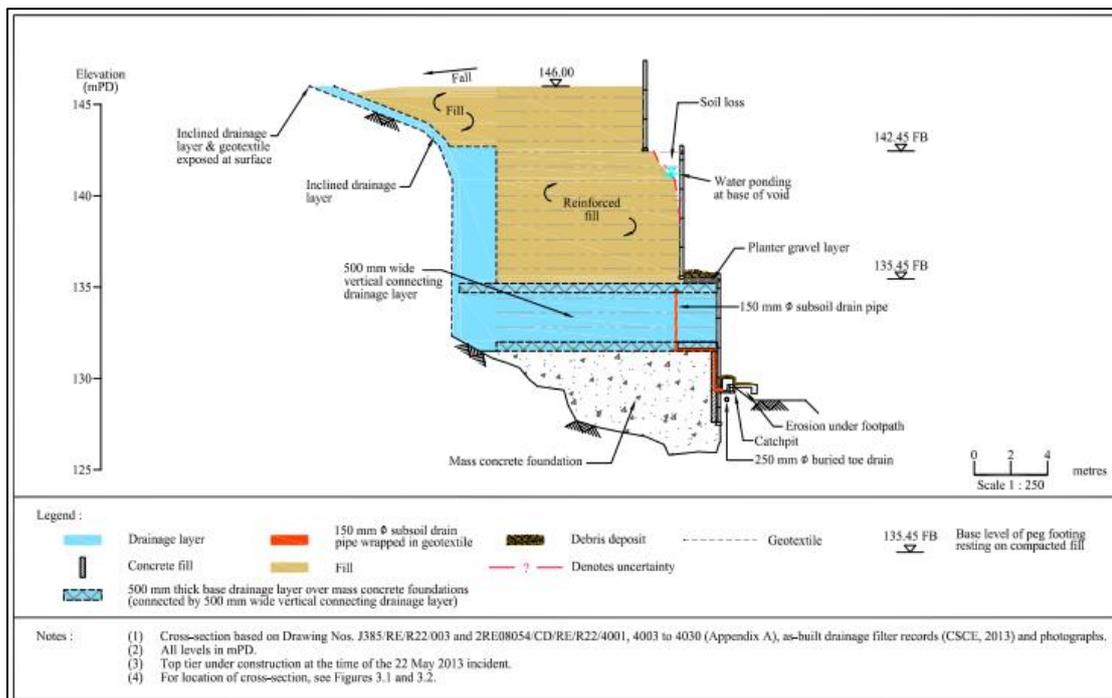
**Figure 3.24. Incident de paroi R22 à l'interface entre les travées 8 et 9**

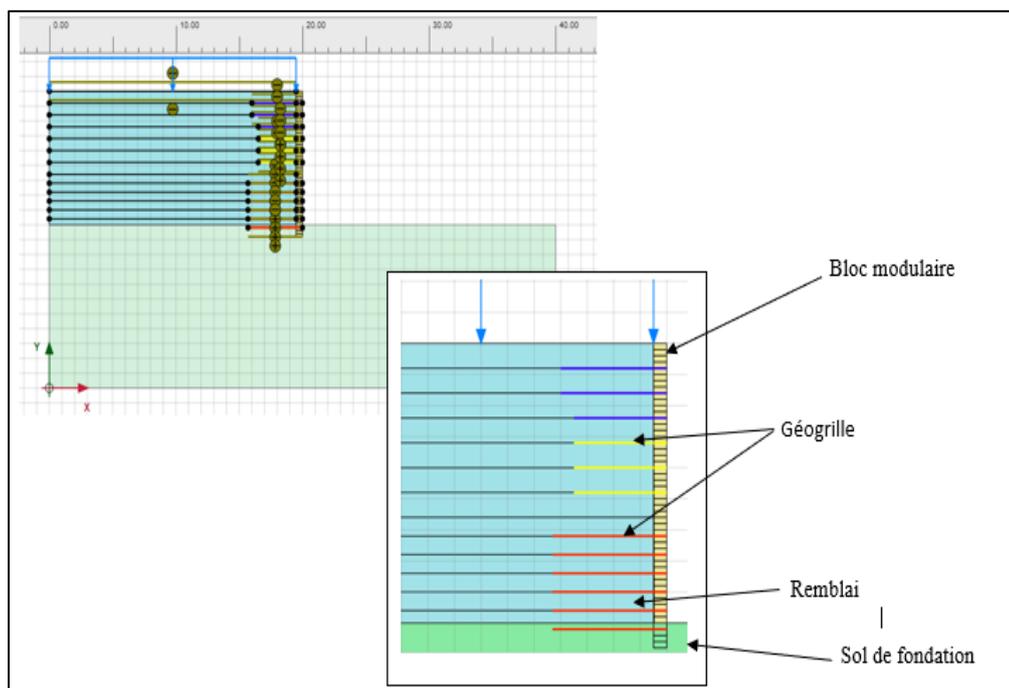
Figure 4.4. Modèle de base de mur GRS sous PLAXIS V22

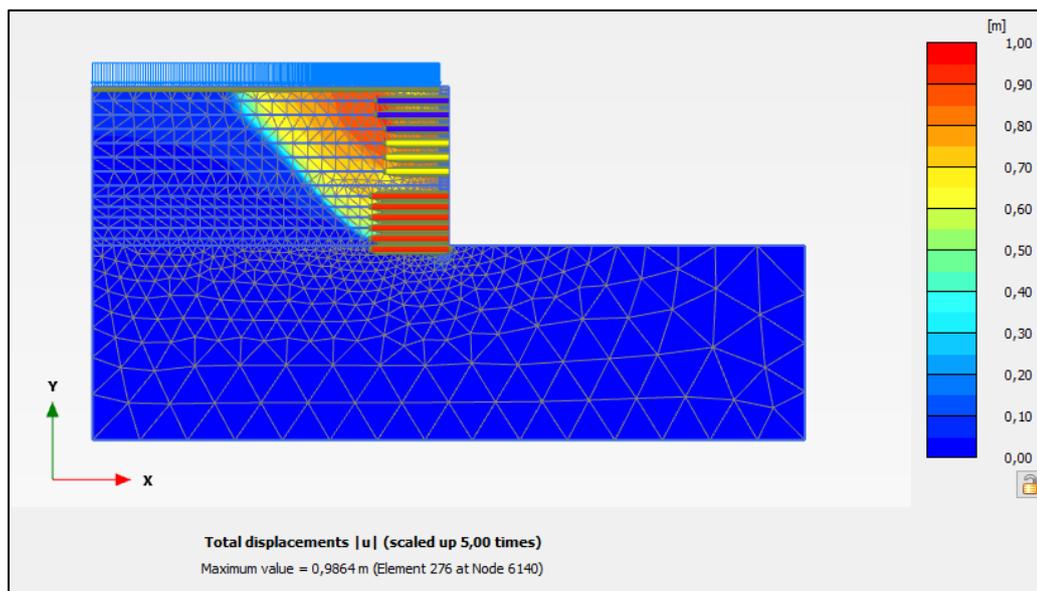
*Figure 4.5. Déplacement total (cas de projet)*

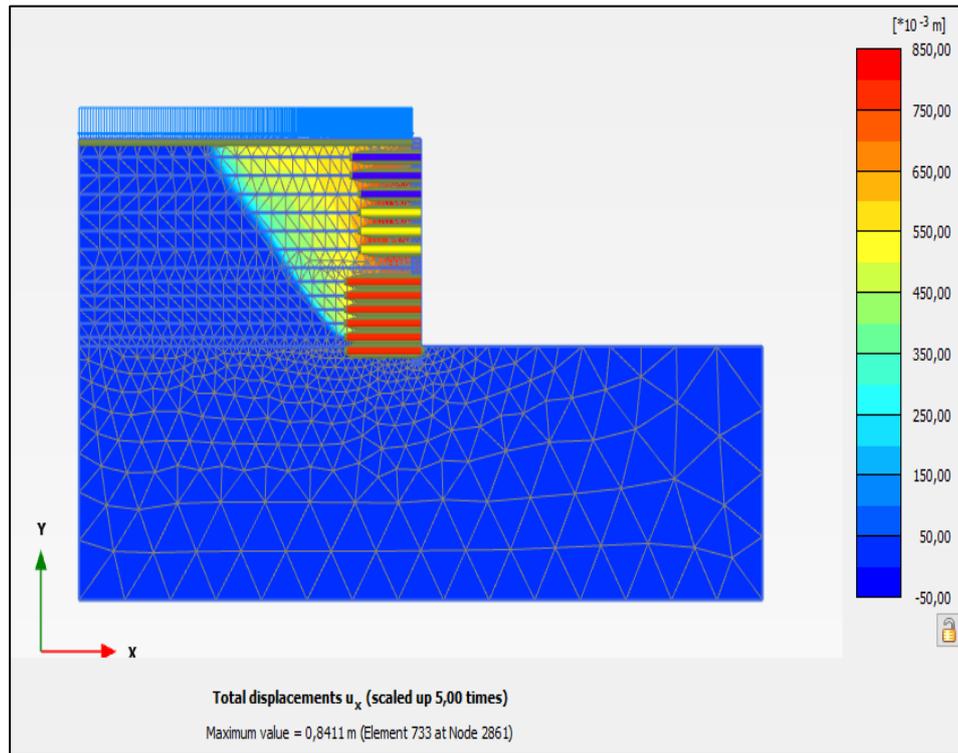
**Figure 4.6.** Déplacement horizontal (cas de projet)

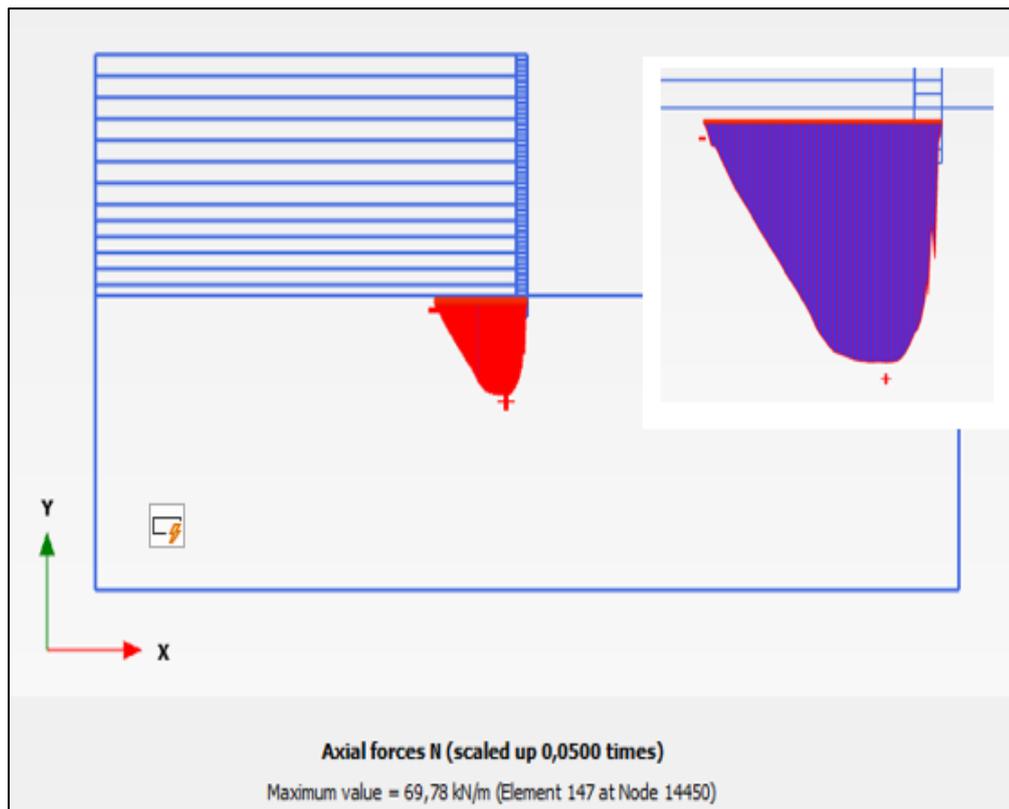
**Figure 4.7.** Forces de traction maximales dans le dernier géogridde 150KN/m) (cas de projet)

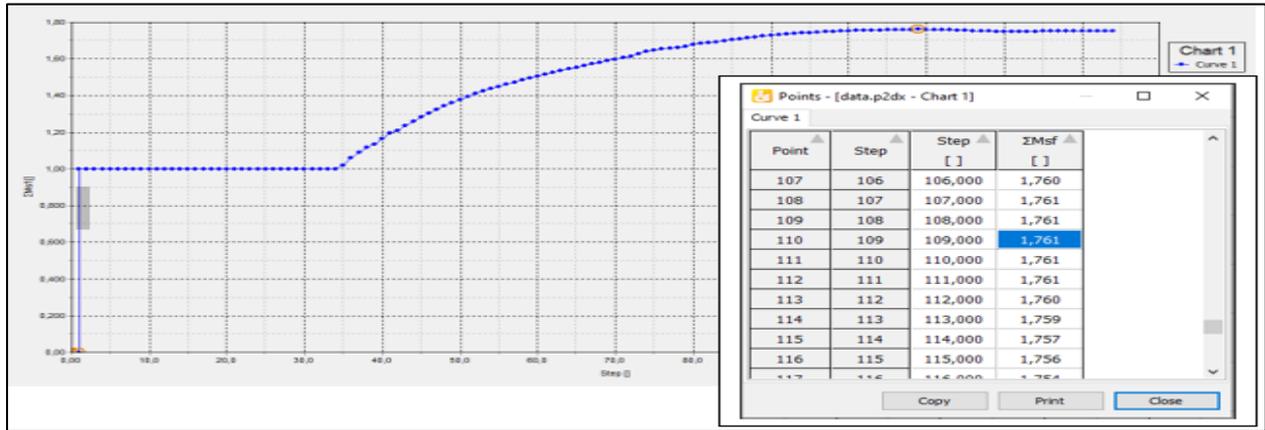
**Figure 4.8.** Coefficient de sécurité  $F_s$  (Cas de projet)

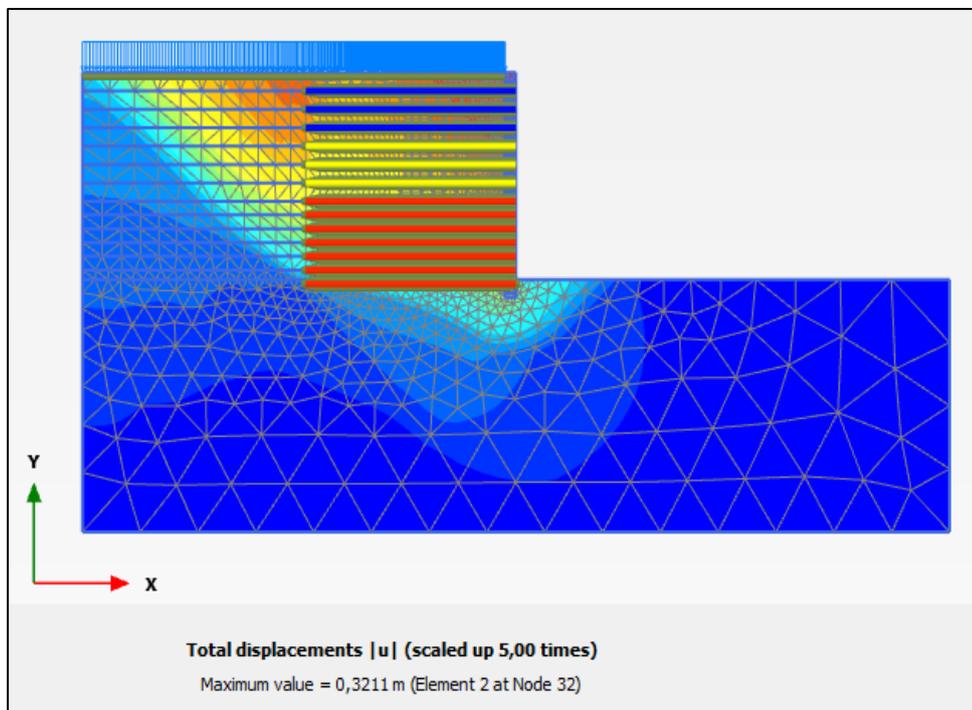
**Figure 4.12.** Déplacement total du modèle avec excavation et  $L=9.7\text{m}$  (cas 1)

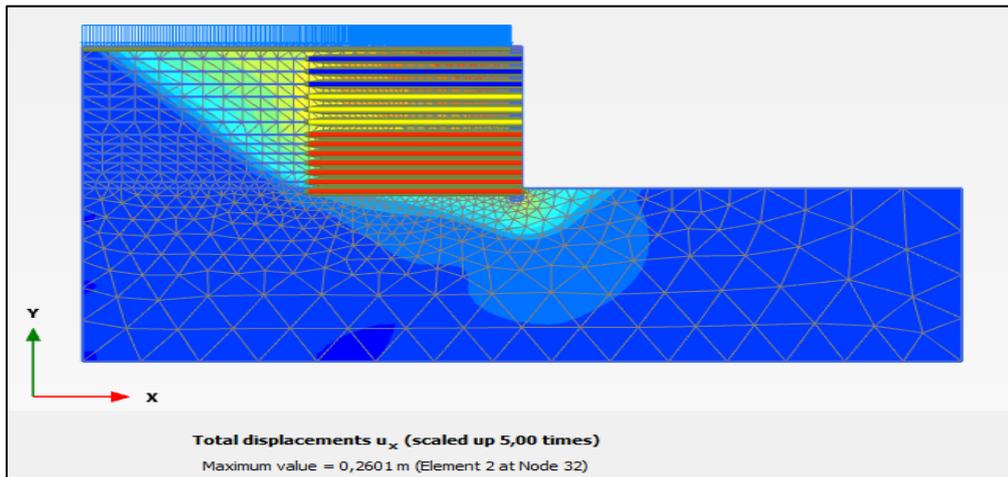
Figure 4.13. Déplacement horizontal avec excavation  $L=9.7$  (cas 1)

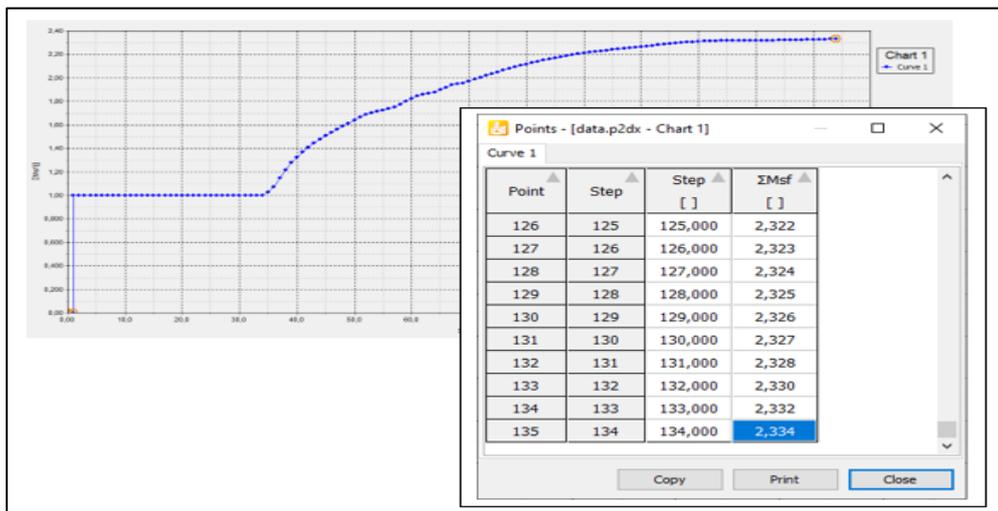
Figure 4.15. Coefficient de sécurité avec excavation  $L=9.7m$  (cas 1)

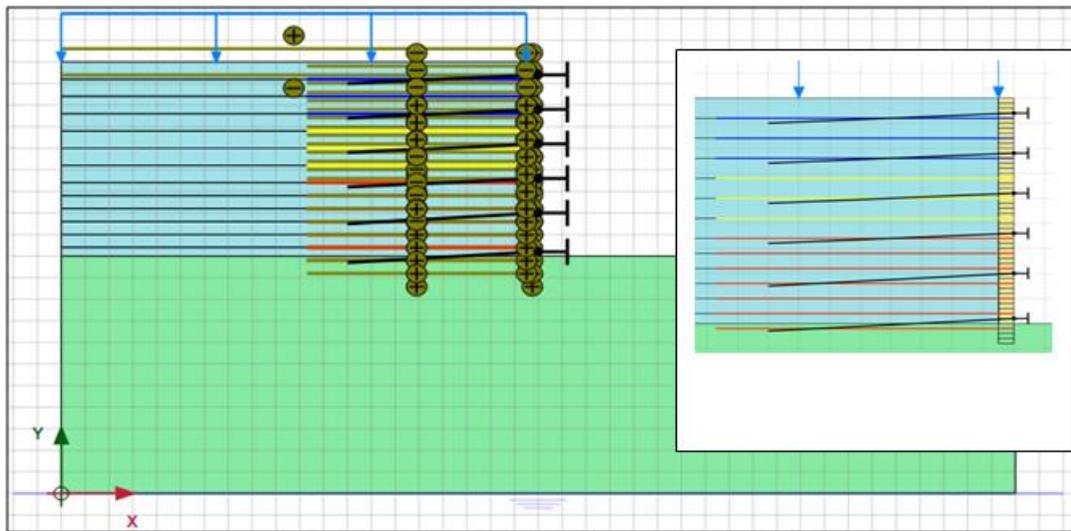
**Figure 4.16.** Géométrie du modèle sans excavation (clouage du sol du remblai)

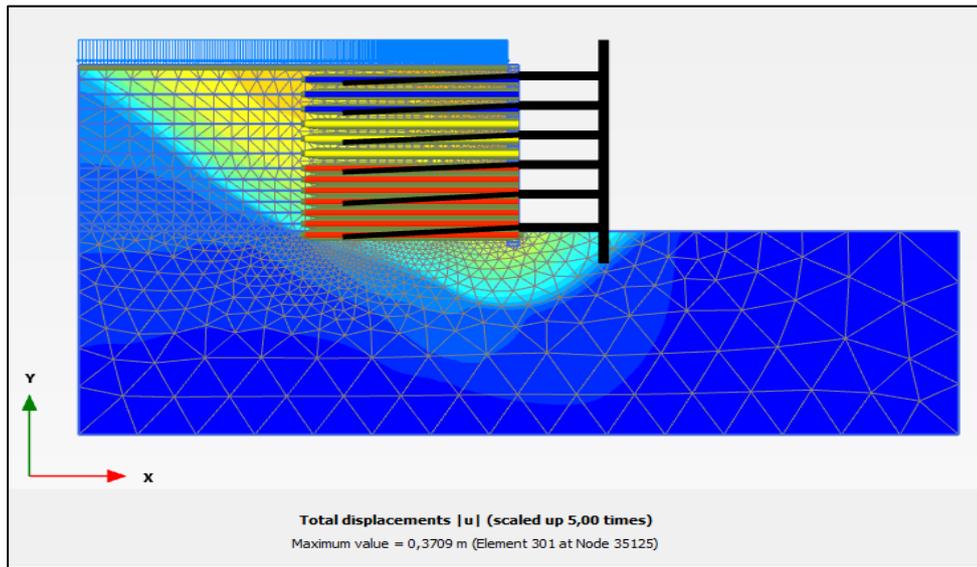
Figure 4.18. Déplacement total du modèle (cas 2)

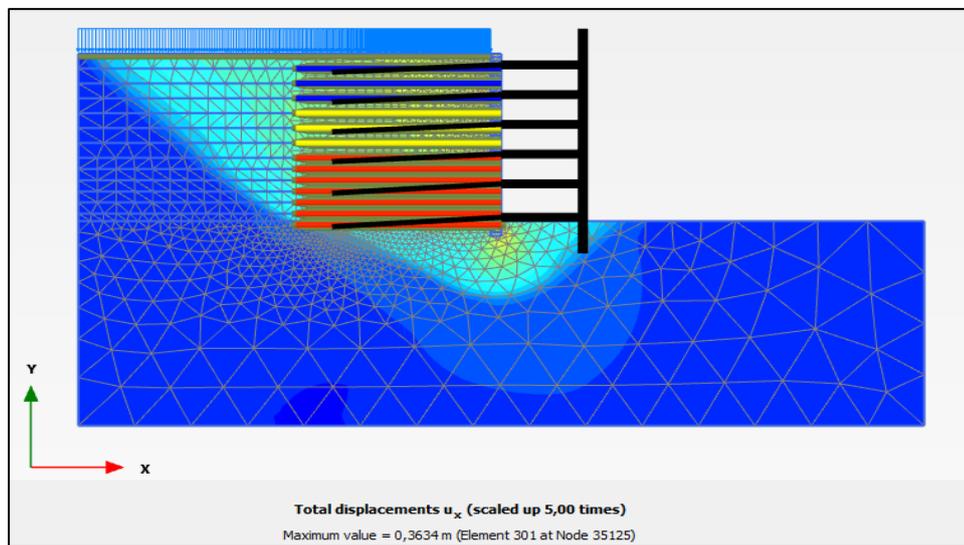
Figure 4.19. Déplacement horizontal du modèle (cas 2)

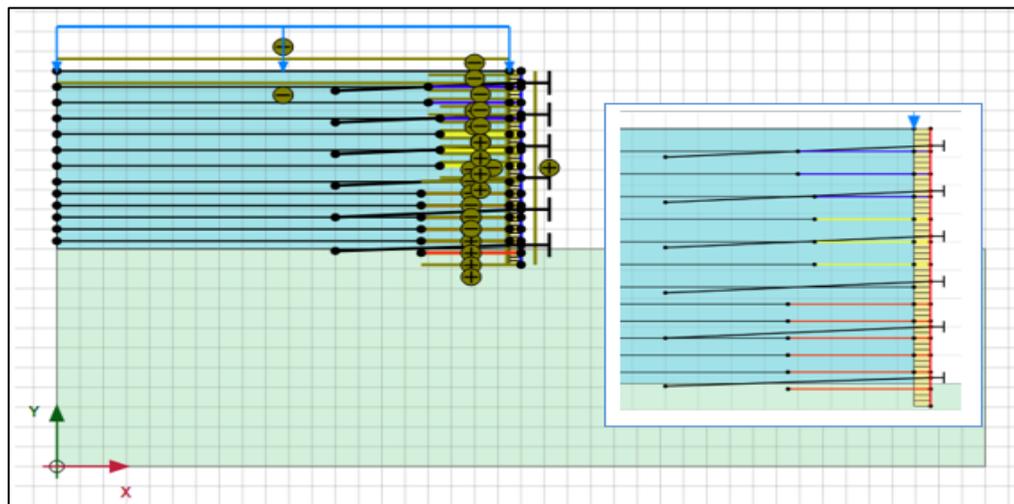
*Figure 4.22. Géométrie du modèle sans excavation (clouage du sol du remblai et mur en béton)*

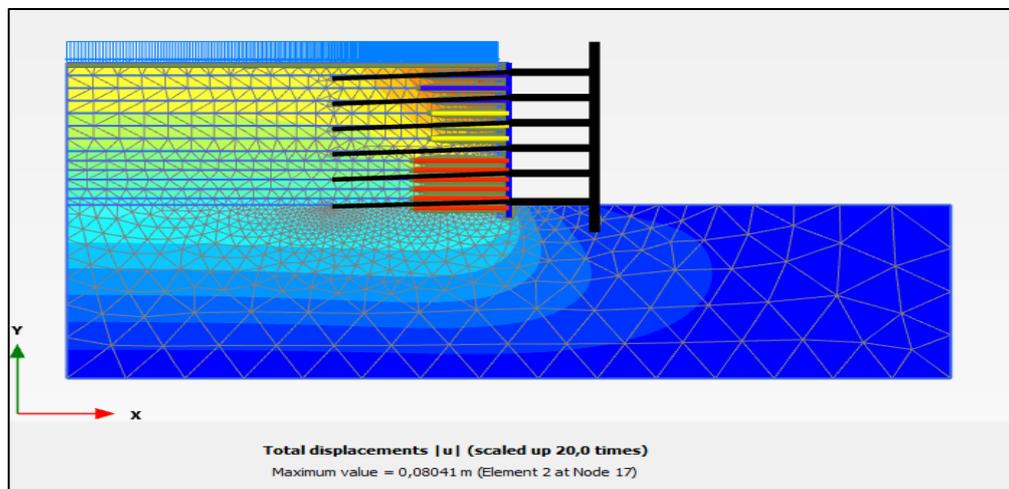
*Figure.2.24. Déplacement total du modèle (cas 3)*

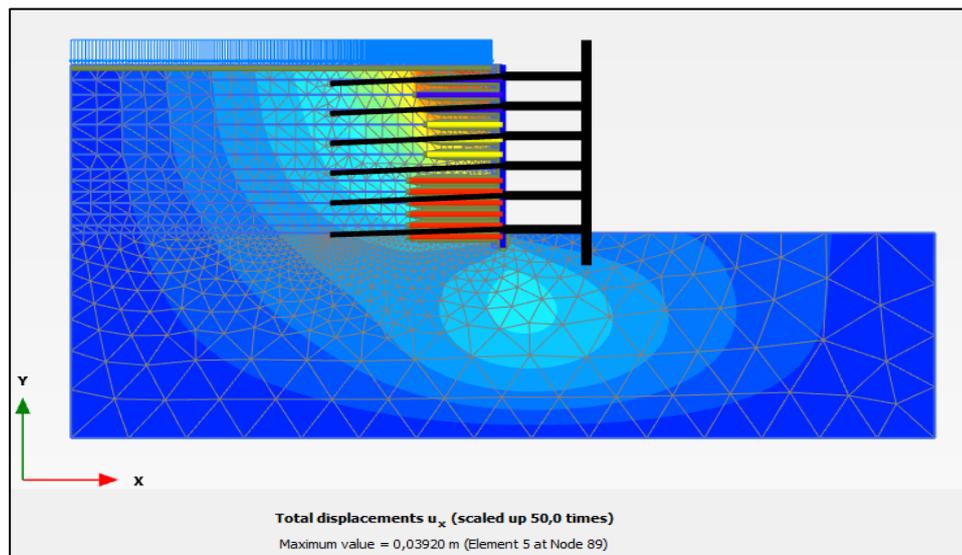
*Figure 4.25. Déplacement horizontal du modèle (cas 3)*
